Badevandsprofil Tange Sø

Ansvarlig badevandsmyndighed

Viborg Kommune

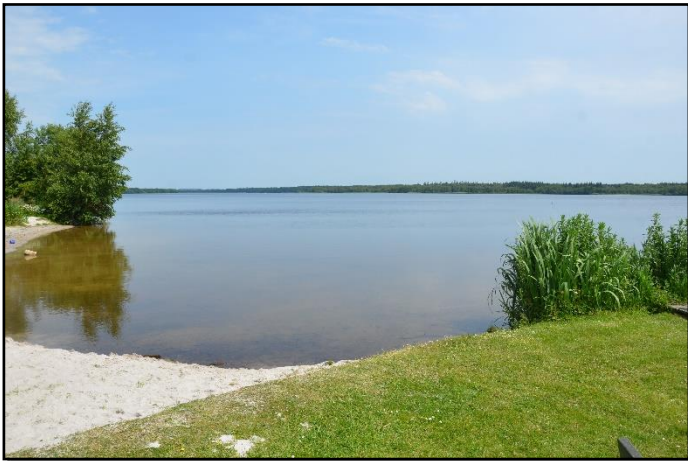
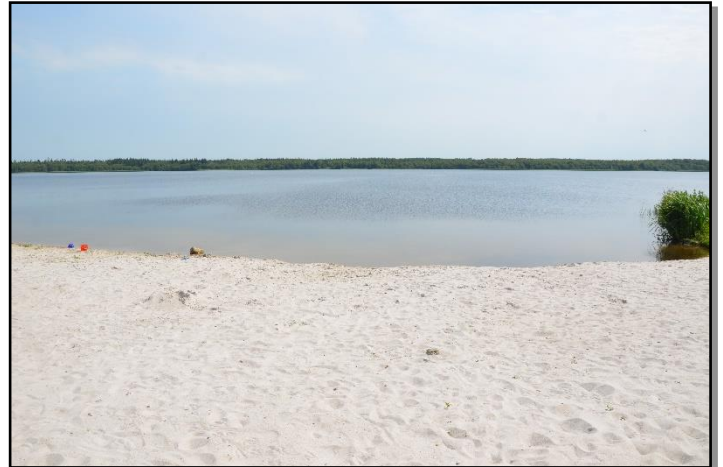
Stranden ved Tange sø er let tilgængelig med fint opholdsareal med græs og sand. Ved badestedet er der udlagt fint strandsand. Opholdsarealet er velholdt med bål- og grillsteder med tilhørende borde/bænke.

Badestedet har sandbund og afgrænses af siv og tagrør til begge sider. På meget varme sommerdage kan søvandet være grønfarvet af alger.

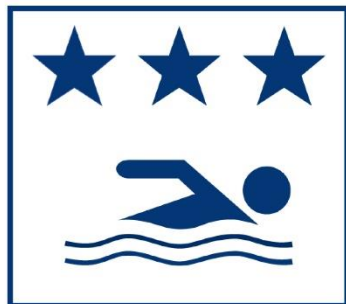
Badevandet i Tange Sø er for 2021 klassificeret som: **Udmærket** (opgjort på basis af data fra 2018 - 2021).

Badevandskvaliteten er udmærket
