FAABORG-MIDTFYN KOMMUNE

Badevandskvaliteten
er udmærket

Badevandsprofil Anes Lagune

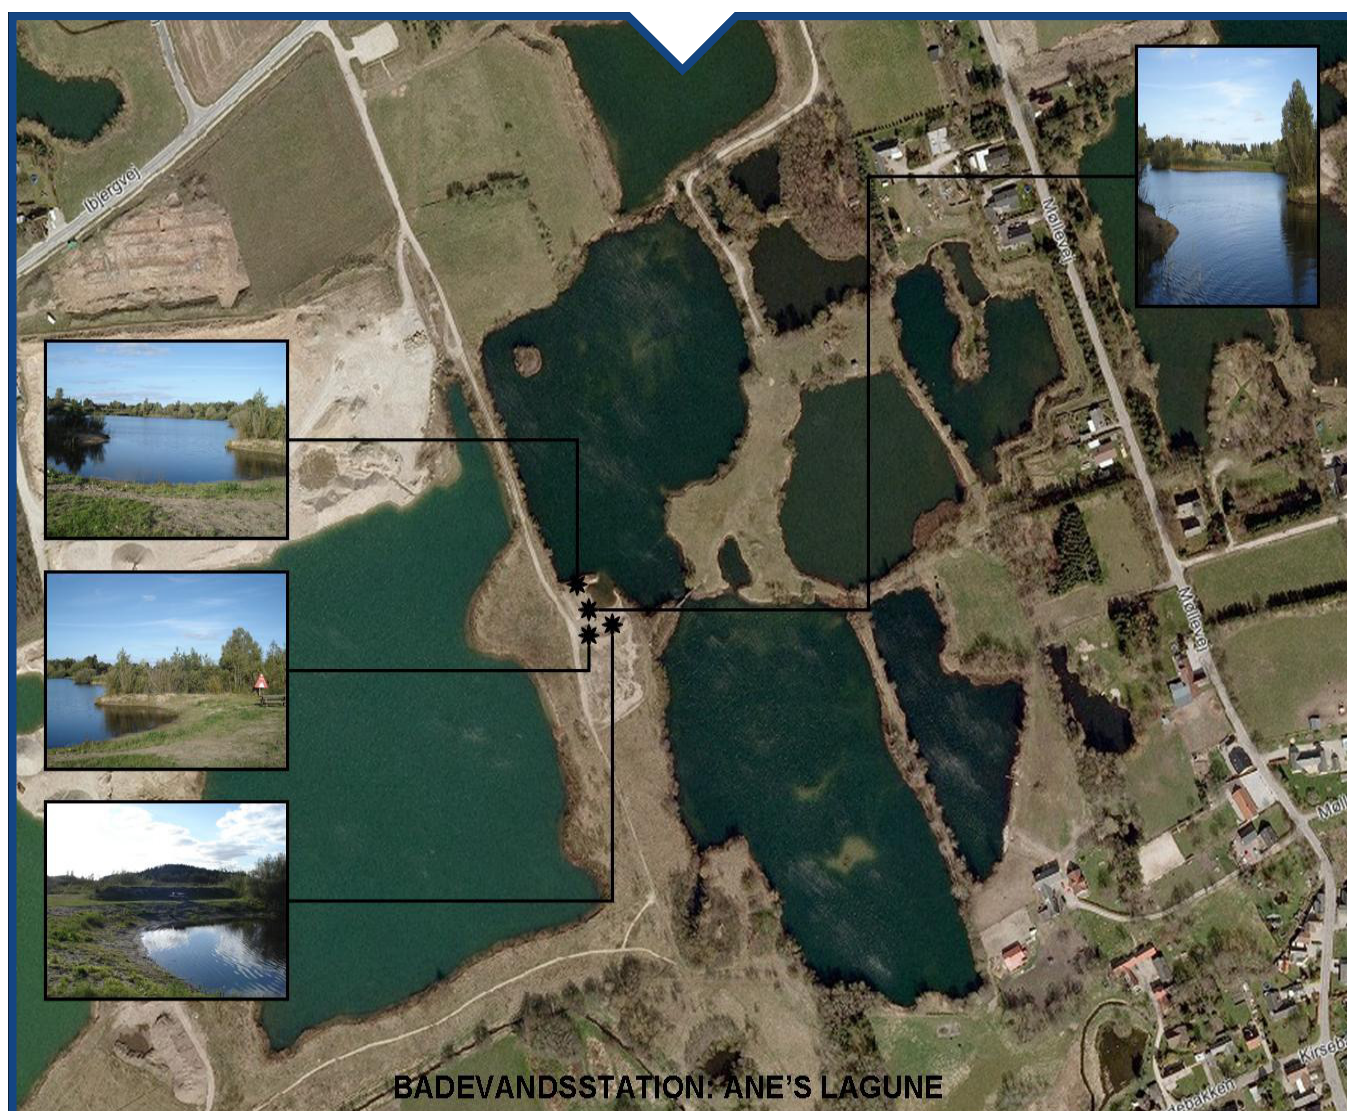
Figur 1: Badestedets placering med billeder taget på badestedet i september 2010.

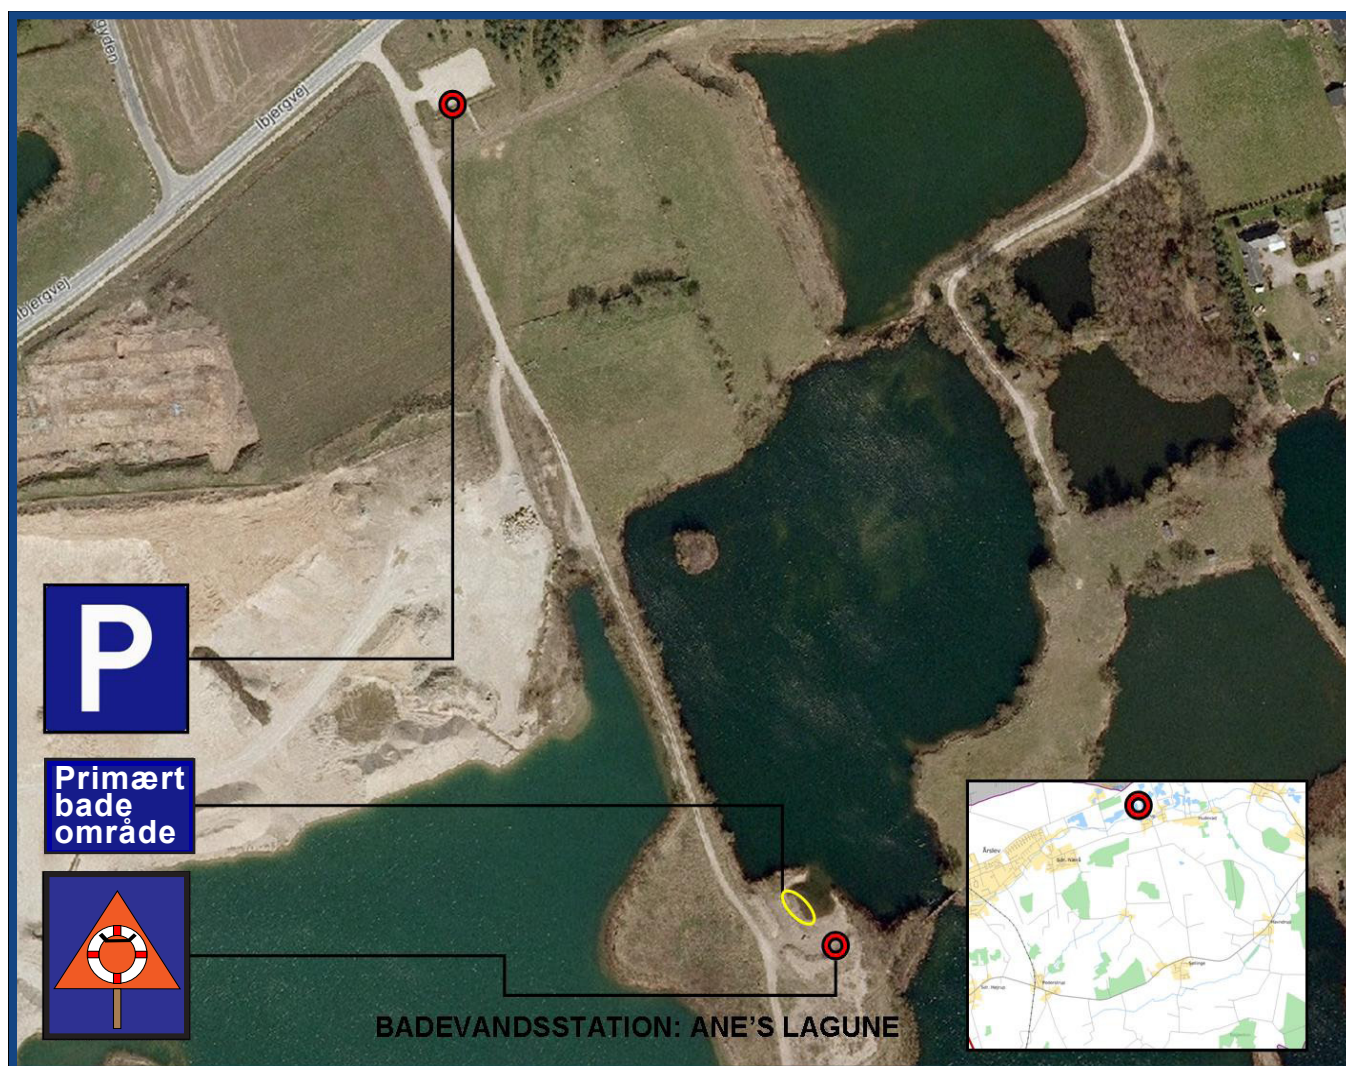
Figur 2: Badestedet med diverse informationer.

Kommunen følger badevandskvaliteten i form af løbende målinger i det primære badeområde (se gul markering på figur 2). Når vi modtager prøveresultaterne offentliggøres de på hjemmesiden.

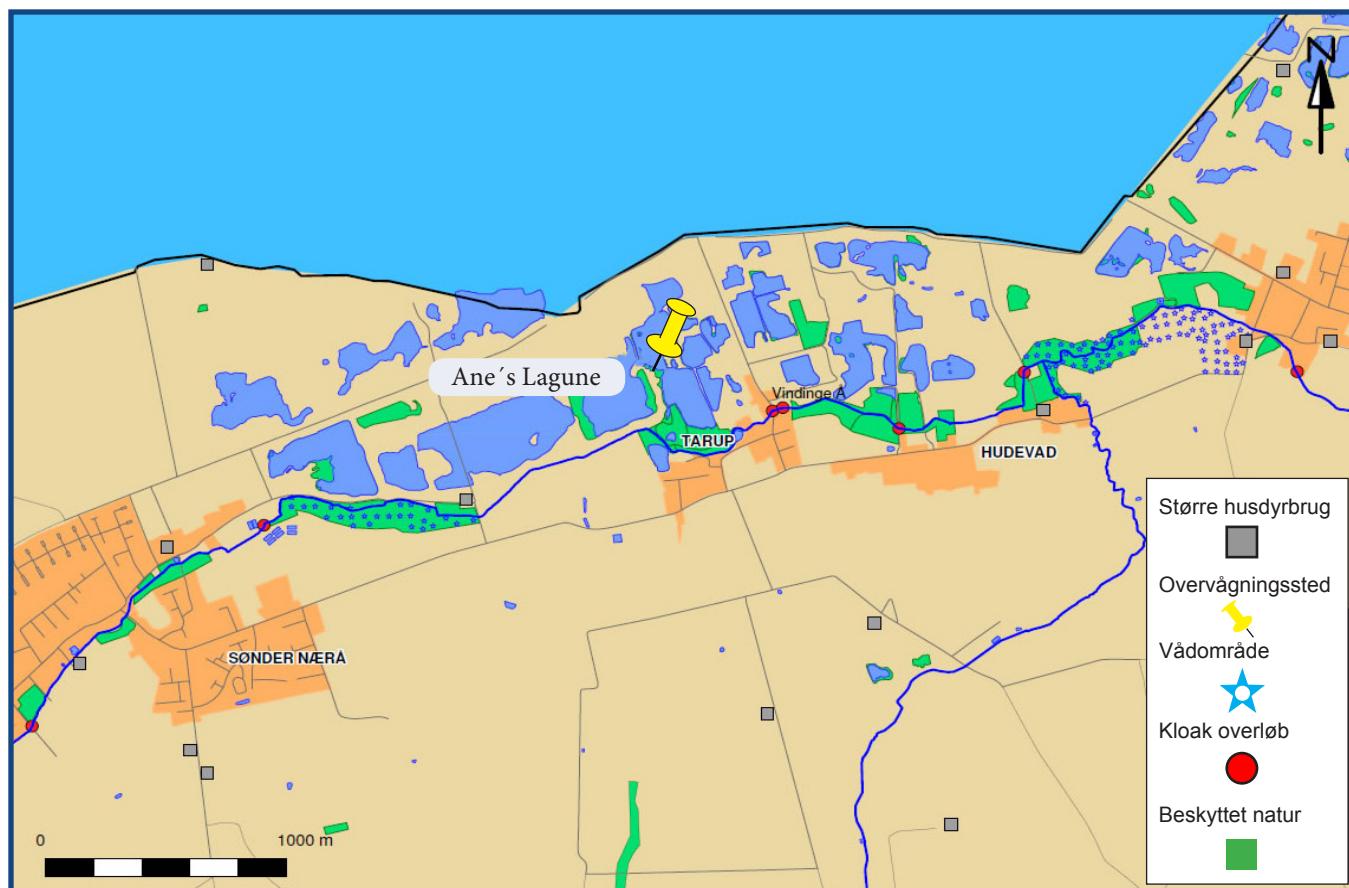
Figur 3: Teknisk kort over området omkring badestedet. Det blå areal mod nord er Odense Kommune, ikke hav.

Der er flere kloakoverløb som udleder til Vindinge å (røde prikker). Da der ikke er forbindelse mellem åen og søen vurderer kommunen ikke, at forholdet kan påvirke badevandskvaliteten ved Ane's Lagoon.

Beskyttede naturområder (grøn markering) kan være hjem for mange dyr. Vådområder og moseområder (blå prikker) tiltrækker mange vilde fugle.
