## Badevandsprofil Nyby Havn

Medlemsstat	Danmark
Kommune	Kalundborg Kommune
DKBW Nr.	DKBW1661
Station Nr.	
Station navn	Nyby Havn
DKBW Navn Kort	Nyby Havn
Hydrologisk reference	Marin
UtmX	622022
UtmY	6180082
Reference Net	EUREF89
UTMZone	32

Udarbejdet af  
Plan, Byg & Miljø  
Februar 2019

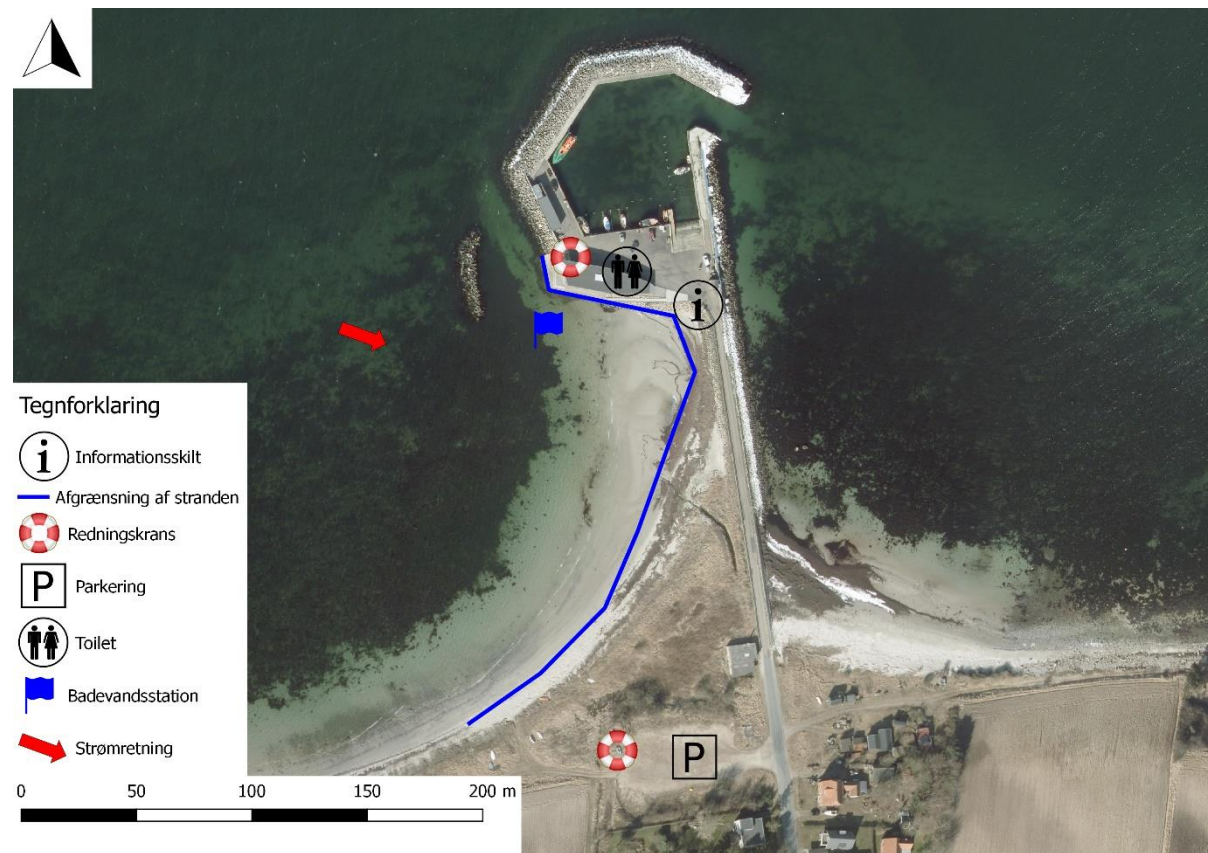
## Kort over stranden og nærområdet

Profilen indeholder et kort over badeområdet og dets nærområde. Kortet indeholder et luftfoto samt oplysninger om udløb fra vandløb og dræn samt spildevands- og regnvandsudløb. Derudover oplyses om p-pladser, placering af varslingskilte ved forureninger, prøvetagningssted, typisk strømretning samt andet, der vurderes at have relevans for badevandet.

- Dræn ved Nybyvej hvor molen starter.

Det pågældende udløb på stranden vurderes at udgøre en risiko idet den dominerende strømretning på stranden er syd- og vestgående. Kortvarig forurening skyldes oftest kraftig nedbør, der kan give overløb i dræn og vandløb. Det varer oftest maksimalt 3 døgn efter regnskylllet er stoppet.
