| Badevandsprofil for Søbad ved Byparken<br>Lokalitet: Skanderborg Sø<br>Ansvarlig: Skanderborg Kommune<br>Udarbejdet af: ALECTIA A/S<br>Dato: Maj 2015 (tilrettet november 2016) | |

### Badevandsprofil for Søbad ved Byparken, Skanderborg Sø

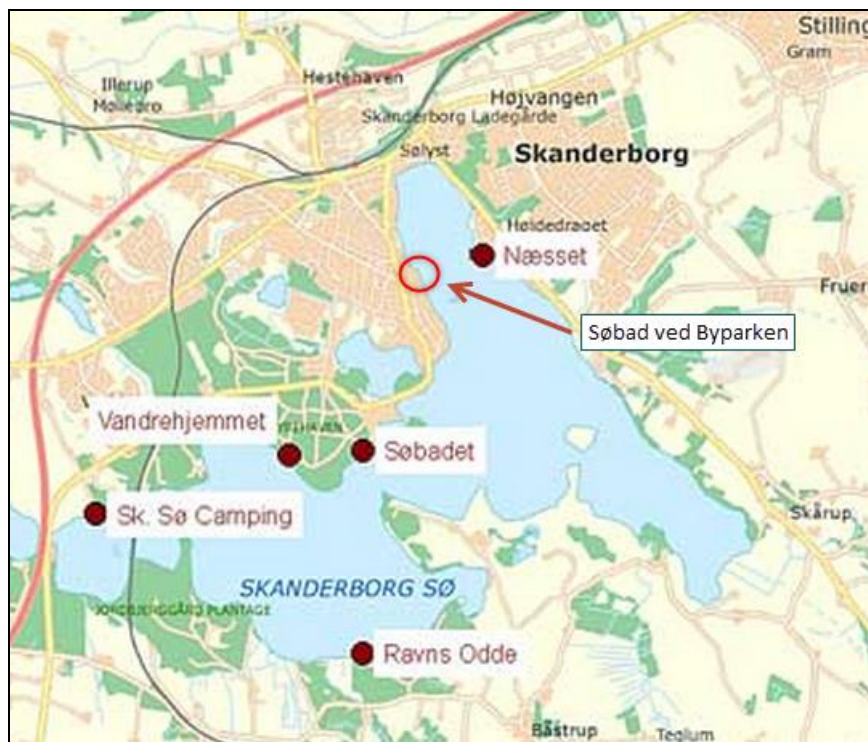
Foruden Søbadet ved Byparken har Skanderborg Sø yderligere fem officielle badestrande, der er beliggende ved: Skanderborg Sø Camping, Vandrehjemmet, Søbadet ved Dyrehaven, Ravns Odde og Næsset (se kort nedenfor).

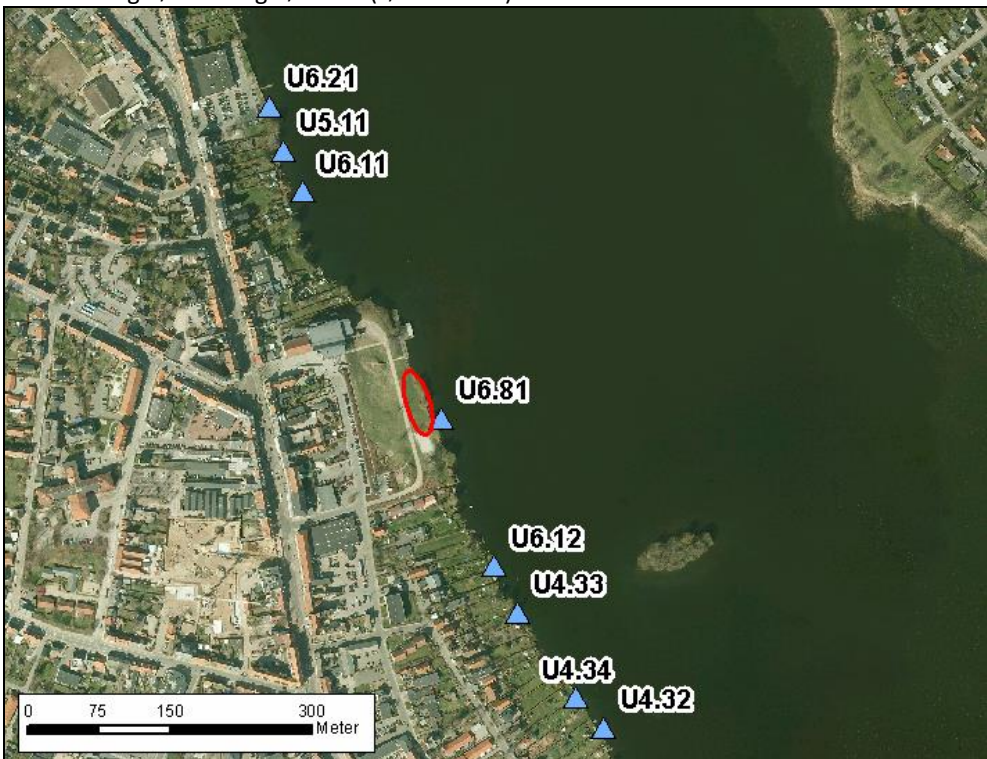
| Forvaltningsmæssige foranstaltninger til at forebygge forurening | Skanderborg Kommunes spildevandsplan forebygger mod fremtidige fækale forureninger fra spredt bebyggelse i oplandet og det vurderes derfor at spredt udledning fra bebyggelse ikke vil udgøre en risiko for forurening af badevandet. Da der findes en række overløbsbygværker med udløb omkring Byparken, vil der i perioder med kraftig regn være risiko for tilførsel af opspædet spildevand fra fælleskloakerede områder. Skanderborg Forsyning har i løbet af sommeren 2014 opsat måleudstyr, der har til formål at estimere omfang og hyppighed af overløb. På baggrund af disse data, forventes det muligt at give bedre og mere præcis varslingsmuligheder. Nedenfor ses et oversigtskort over registrerede udløb til |

| | <p>Skanderborg Sø omkring Søbadet (rødt omrids).</p> <p>Opblomstring af alger og blågrønalger vurderes at udgøre en risiko for forurening i søen i sommermånederne.</p> <p>Skanderborg Kommune har etableret et algeberedskab, der løbende observerer søerne og beskriver den aktuelle algesituation. Såfremt der er udsigt til- eller forekommer masseopblomstring af blågrønalger i badesøerne, vil kommunen løbende informere om situationen på Skanderborg Kommunes hjemmeside, under afsnittet <i>strande og badevand</i>, og eventuelt udstede et decideret forbud mod badning.</p> <p>Det er ikke muligt på forhånd at varsle om forekomst af giftige alger, men generelt er der fem råd, som bør følges ved badning:</p> <ul style="list-style-type: none"> <li>• Observer, hvorvidt der er opsat skilte som fraråder badning.</li> <li>• Bad aldrig, hvis vandet er så uklart, at du ikke kan se dine egne tæer, når du står i vand til knæene.</li> <li>• Bad ikke i bræmmer af sammenskyllede alger.</li> <li>• Lad aldrig børn og dyr soppe eller lege i alger og skum, der er skyllet sammen langs bredden.</li> <li>• Lad aldrig husdyr drikke eller bade i vand, der er farvet af alger.</li> </ul> |
