# Badevandsprofil – Strib Nordstrand

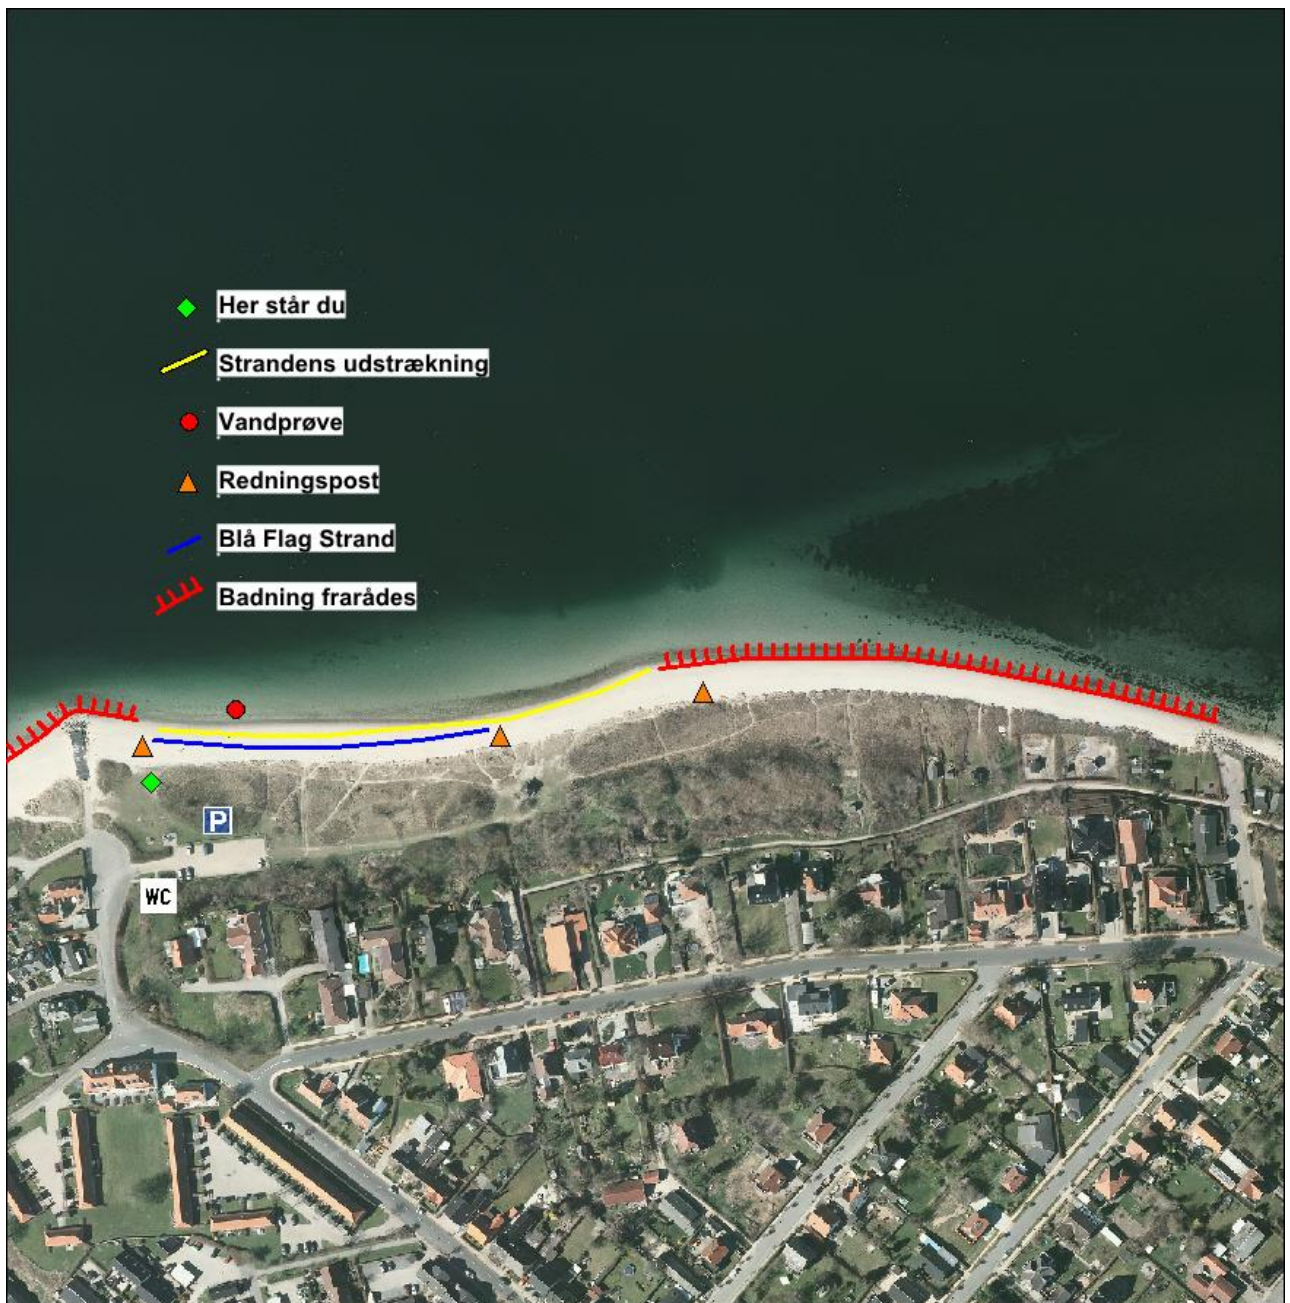
Figur 2: Kort over Strib Nordstrand.

Stranden er ca. 200 m lang og 15-20 m bred. Omkring molen og i vestlig retning frarådes badning, da strømmen er stærk. Mod øst, ca. 200 m fra molen, optræder ind imellem en meget stærk strøm i udadgående retning, og det frarådes også at bade her. Stranden er sandet med småsten.

Langs det meste af stranden er der bagvedliggende 30-40 m strandeng primært bestående af hybenrosekrat.

Man ankommer til stranden i bil ad Ved Norden Bro eller til fods ad sti fra Tjærepletten.

Der er 1 kontrolovervågningsstation (se afsnit 8).

Tre redningsposter er placeret langs med stranden.
