# Ølsemagle Revle syd og nord

### Badevandets beliggenhed

## Oversigtskort

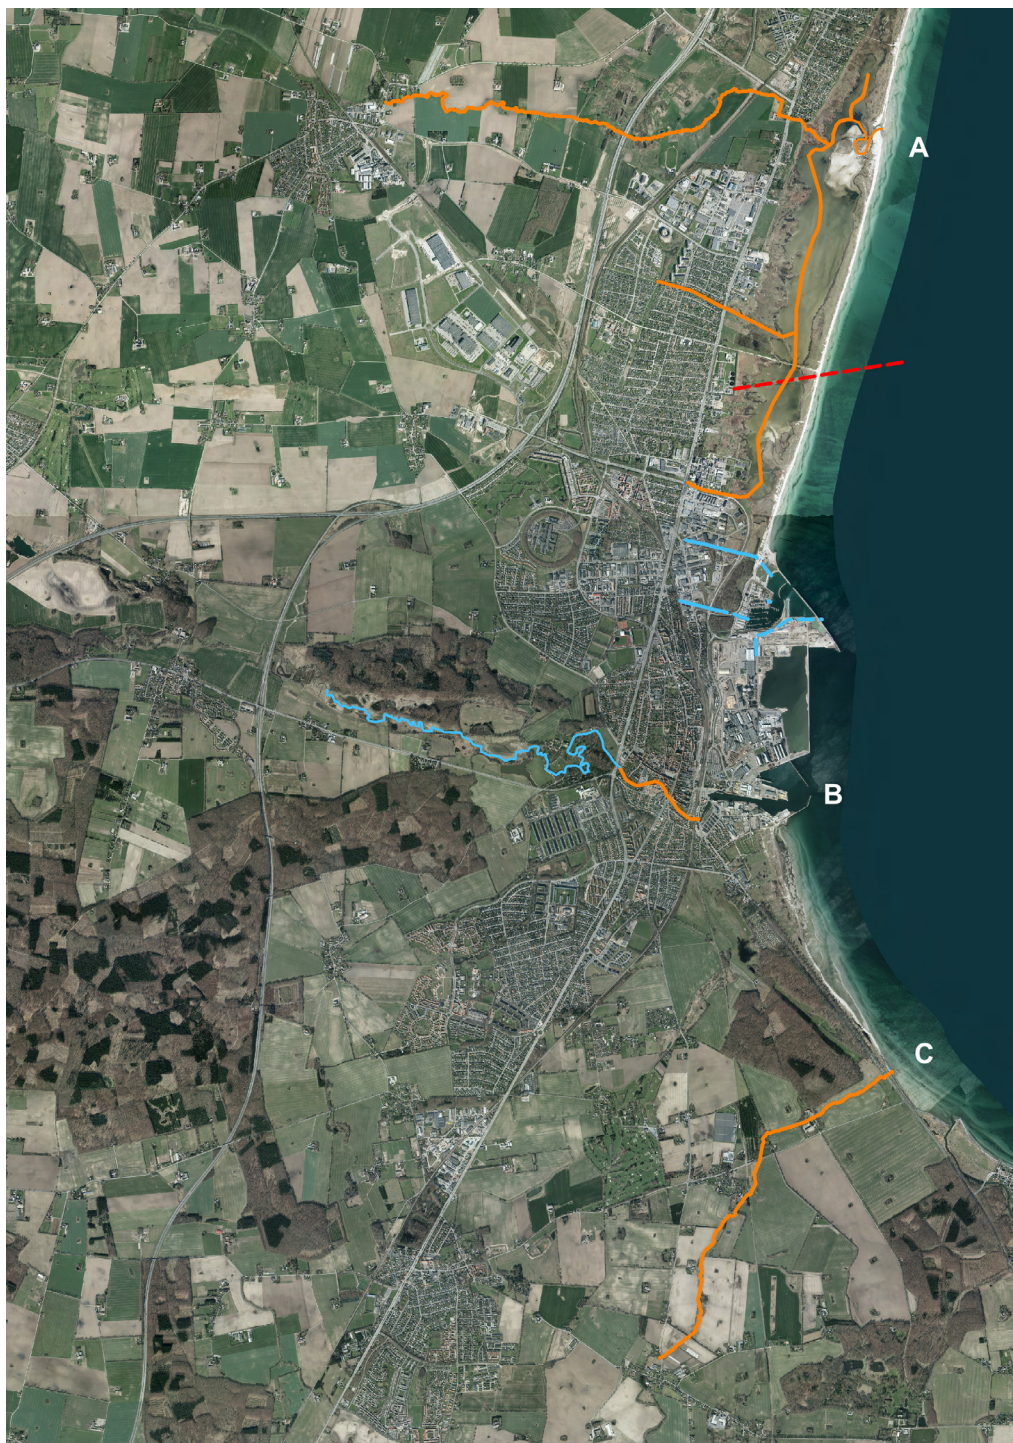
Kort 2, udløb i Køge Bugt

Udløbet fra Køge Egnens Renseanlæg udmunder ud for Ølsemagle Revle Nord ca. 700 meter fra stranden og i en dybde på ca. 3,8 meter. Udløbsledningen er på Kort 2 side 9 vist som en rød-stiplet streg.

De største områder med fælleskloaksystem - hvor der i forbindelse med regn-vejr kan opstå udledning af opblandet spildevand fra overløbsbygværker med fækalieindhold - er beliggende i den nordlige del af Køge By. Overløbsvandet fra disse områder har afløb til lagunesøen. Søen har udløb til bugten ved Skensved Å. De større udledninger til lagunesøen, fra bl.a. Skensved Å og Snogebækken, er symboliseret med gul farve på oversigtskortet. Udledningen fra lagunen er markeret med (A) på Kort 2 side 9.

Køge Å har afløb gennem Køge havnebassin. Udløbet fra havnebassinet til bugten er markeret med (B) på Kort 2 side 9.

Vedskølle Å modtager i situationer med kraftig nedbør udledninger fra overløb kloaksystemet ved Herfølge. Disse overløb er fortyndet spildevand og udløbene kan derfor give anledning til fækale forureninger. Udløbet fra Vedskølle Å er markeret med (C) på Kort 2 side 9.

Disse udløb er markeret med blå farve på Kort 2 side 9. Udledningerne vurderes at give en mindre risiko for fækal forurening af omgivelserne.

Køge Egnens Renseanlæg udleder det rensede spildevand til Køge Bugt via en havledning.

Udløbet er placeret 700 meter ude i bugten på 3,8 meters vanddybde. Køge Kommune har ikke kendskab til risikoen for forurening herfra.
