# Badevandsprofil

## Badevandsprofil for Ørding

#### **Morsø Kommune**

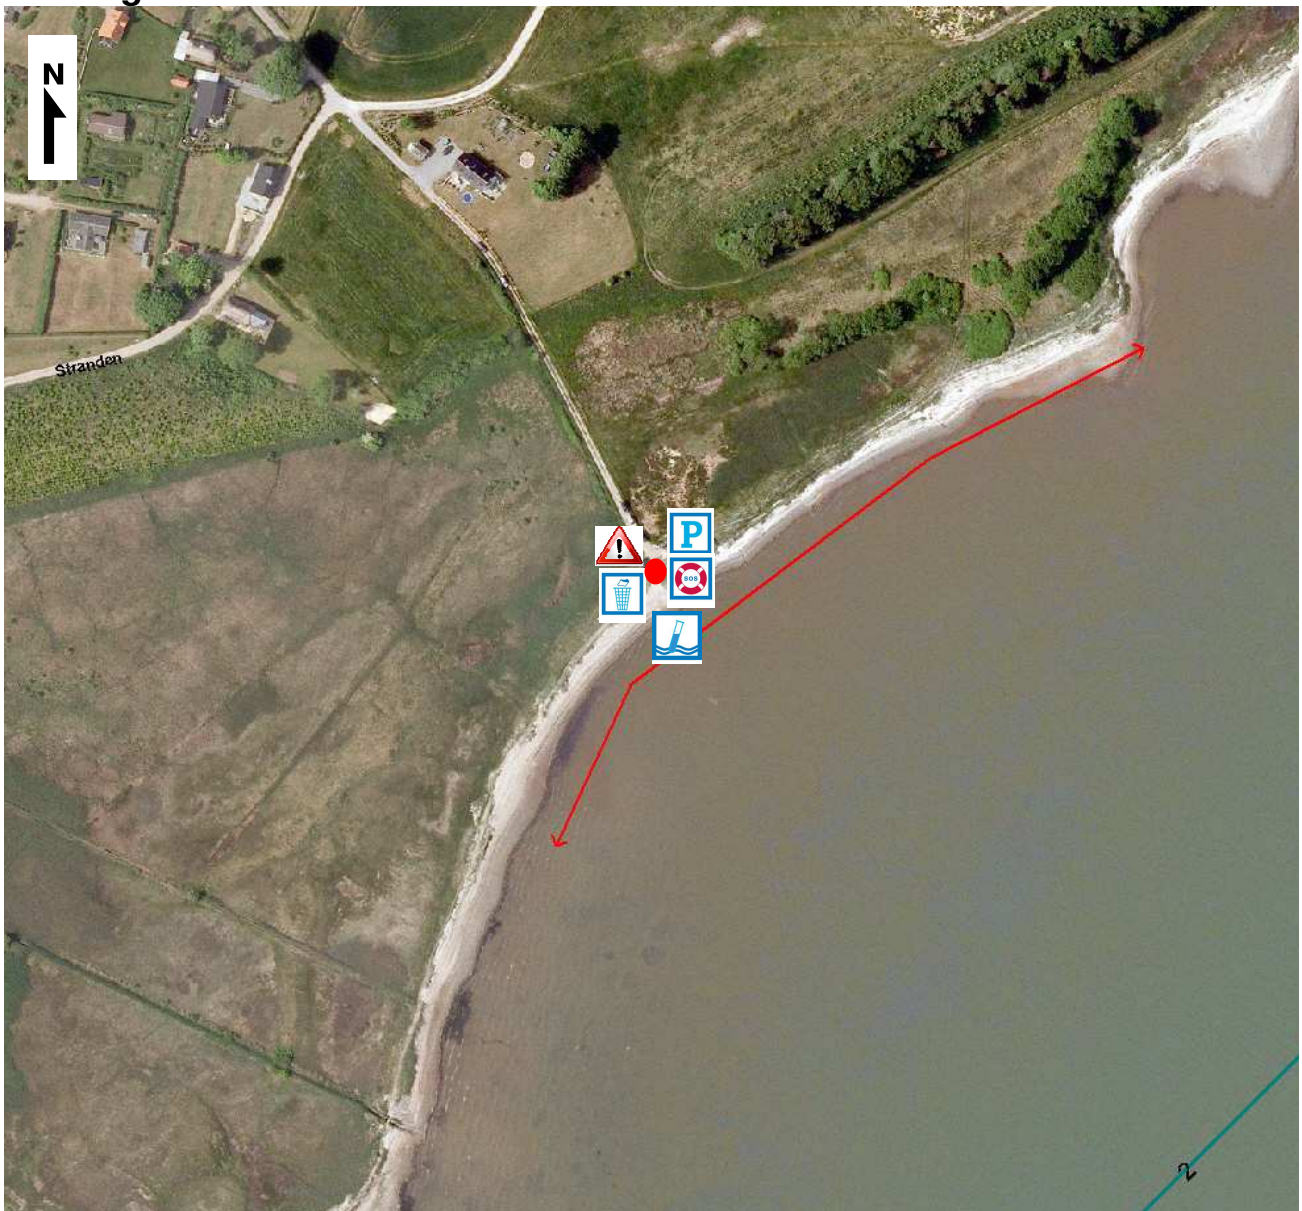
Her står du	 	Parkeringsplads
 	Varsling ved forringet badevandskvalitet	 	Prøveudtagningspunkt
 	Skraldespande	 	Livredningsudstyr

Figur 1: Oversigtskort over stranden ved Ørding. Stranden er ca. 300 meter lang og udstrækningen er markeret med den røde streg. I vandet, nederst til højre på oversigtskortet, ses hvor 2-meter dybden går.

Dybdeforholdene ud for stranden er gunstige for badende, der ønsker lavt vand. Man skal helt ud på ca. 250 meter fra stranden for at nå en vanddybde på 2 meter, se figur 1.

Badende ved stranden bør dog altid være opmærksom på, at pludselige forureninger af badevandet kan opstå i forbindelse med f.eks. uheld fra skibe, lystbåde og kloakledninger m.v.. Hvis Morsø Kommune modtager oplysninger om forurening, der kan påvirke badevandet eller skade de badendes sundhed, vil kommunen varsle om dette på skiltet ved stranden (figur 1, oversigtskort) og på kommunens hjemmeside: [www.morsoe.dk](http://www.morsoe.dk).

Hvis Morsø Kommune modtager oplysninger om opblomstring af alger, vil kommunen varsle om dette på skiltet ved stranden (figur 1, oversigtskort) og på kommunens hjemmeside: [www.morsoe.dk](http://www.morsoe.dk).

Glasskår, affald, kemisk forurening (herunder olieudslip) kan forekomme ved stranden. Hvis Morsø Kommune modtager oplysninger om forurening, der kan påvirke badevandet eller skade de badendes sundhed, vil kommunen varsle om dette på skiltet ved stranden (figur 1, oversigtskort) og på kommunens hjemmeside: [www.morsoe.dk](http://www.morsoe.dk).

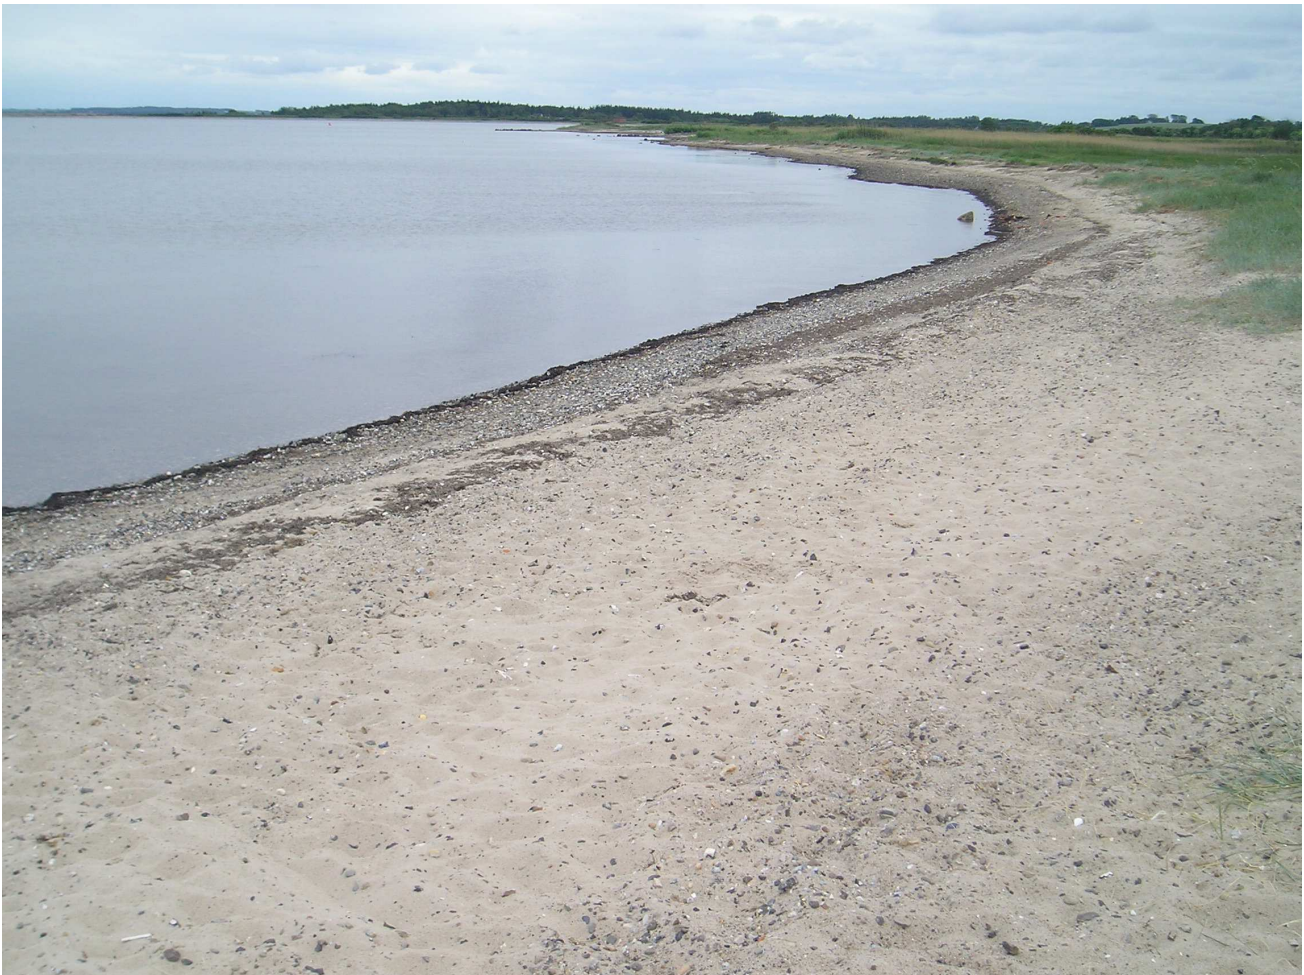
**Figur 2: Billede der viser strandens beskaffenhed ved Ørding. Billedet er taget mod syd.**

Stranden ved Ørding består primært af fin sandstrand, dog iblandet småsten nede ved vandkanten, se figur 2. Havbunden består også primært af blandet sand og småsten. Stranden er de fleste steder forholdsvis smal med en bredde varierende fra ca. 5 til 7 meter. Strandens længde er ca. 300 meter (se afgrænsningen på oversigtskortet).
