Badevandsprofil – Hundige Havnebad 2019

Hundige Strand er en del af Køge Bugt Strandpark i den nordlige del af Køge Bugt.

Medlemsstat	Danmark
Kommune	Greve
DKBW Nr.	DKBW1654
Station Nr.	
Station Navn	Hundige Havn
DKBW Navn	Hundige Havn
Hydrologisk reference	7127M
UTM x	711366
UTM y	6165817
Reference net	EUREF89
UTM-zone	32

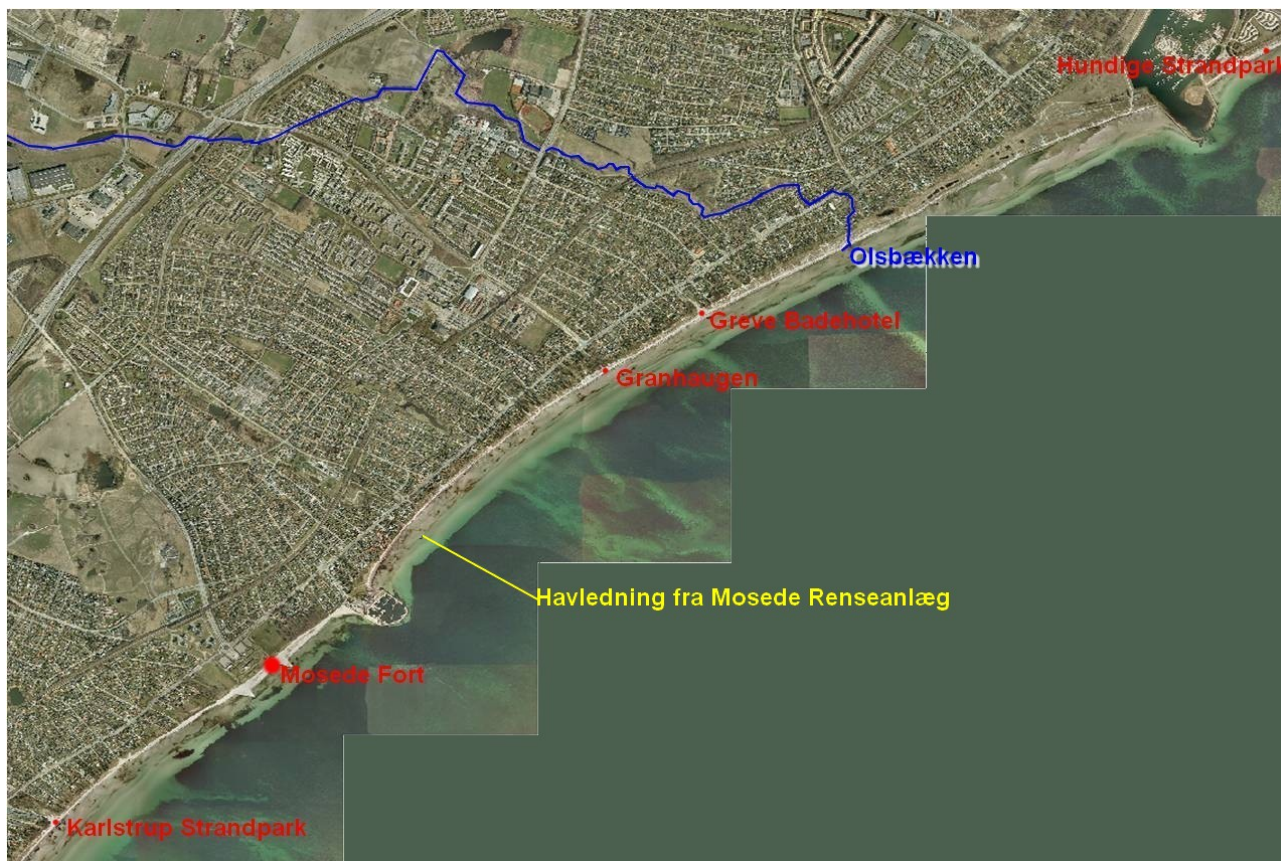
Ovenstående kort giver et overblik over Greve Kommunes badevandsstationer (rød markør), Olsbækken (med blå) og endelig placeringen af Mosede Renseanlægs (KLAR Forsynings) havledning, der ender godt 700 meter ude i bugten (gul).
