Badevandsprofil

Badevandsprofil for Sandersvig Strand, Syd, Knud

Haderslev Kommune

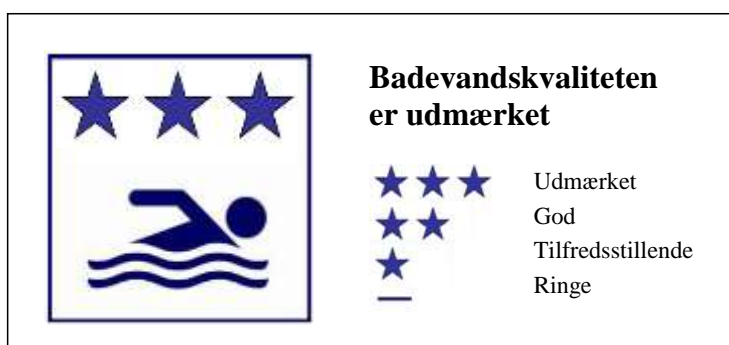
Badevandet ved Sandersvig Strand, Syd er klassificeret: **Udmærket**

Klassifikationen er beregnet på basis af kontrolprøver udtaget jævnligt i perioden 2012-2015. Strandens klassifikation revideres hvert år inden badevandssæsonens start.

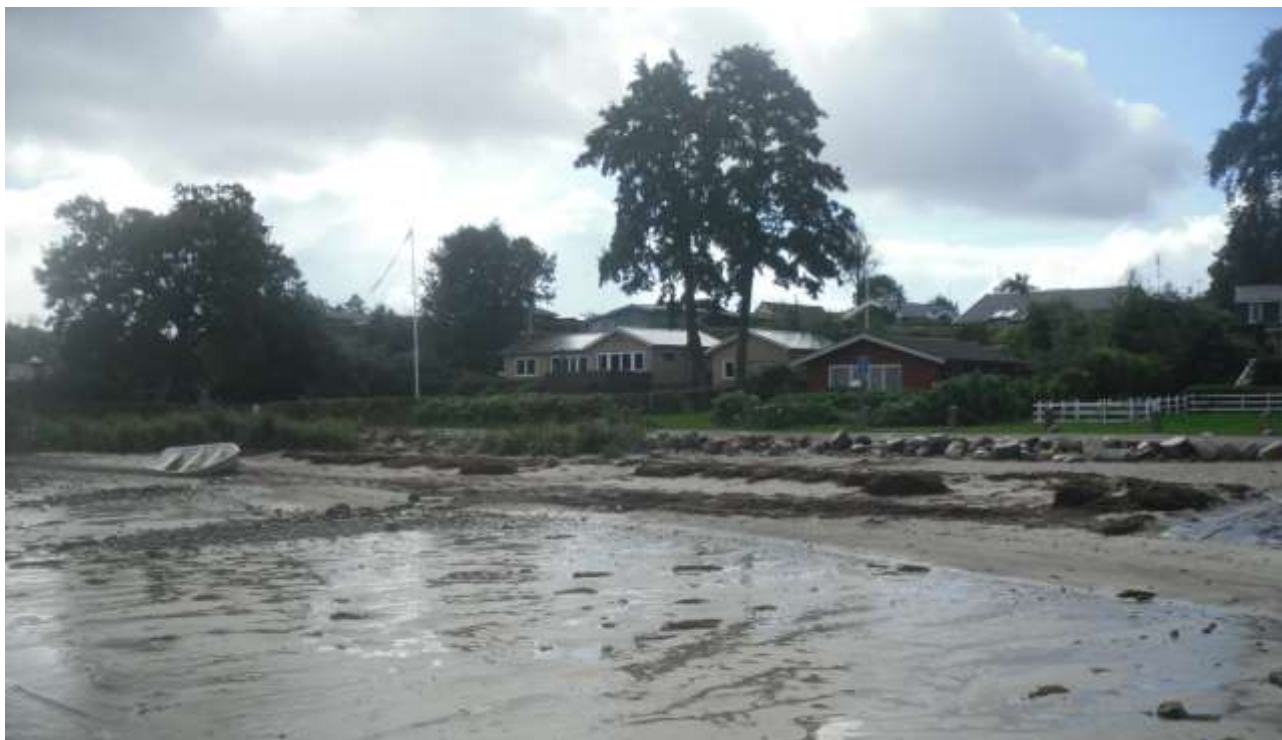
Sandersvig Strand, Syd

Syd for stranden har et vandløb udløb. Vandløb har risiko for i perioder at indeholde høje koncentrationer af fækale bakterier. Haderslev Kommune fraråder badegæster at bade i udløbet af vandløbet og opfordrer til, at strandens gæster bader indenfor den definerede strækning på stranden, hvor kommunen rutinemæssigt kontrollerer badevandskvaliteten i badevandssæsonen. Indenfor strandens afgrænsning har vandløbet lav indflydelse på badevandskvaliteten.

Ved den sydlige del af stranden leder en havledning rensed spildevand fra Sandersvig Camping og Tropeland ud. Havledningen leder spildevandet ud på 5 meters dybde, hvor udskiftningen af vandet er så stor at det rensede spildevand under normale omstændigheder ikke har indflydelse på badevandskvaliteten.
