Kerteminde
Kommune

Badevandsprofil

Bøgebjerg Strand

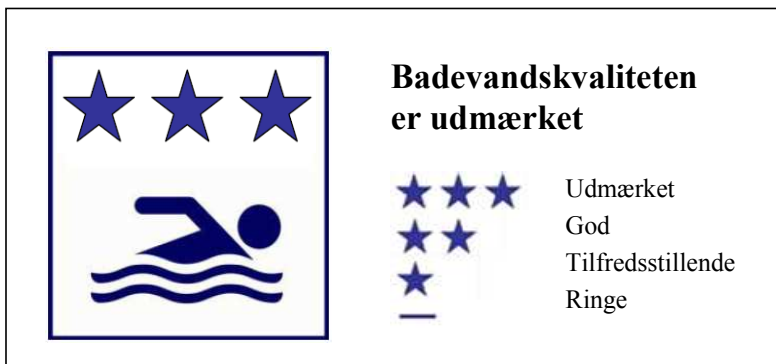
Badevandet er klassificeret som **UDMÆRKET**.

Klassifikationen er foretaget på basis af kontrolprøver af badevandet. Prøverne er fra de 4 forudgående badesæsoner. Strandens klassifikation opdateres hvert år inden badesæsonens start.
