Badevandsprofil – Dæmningen

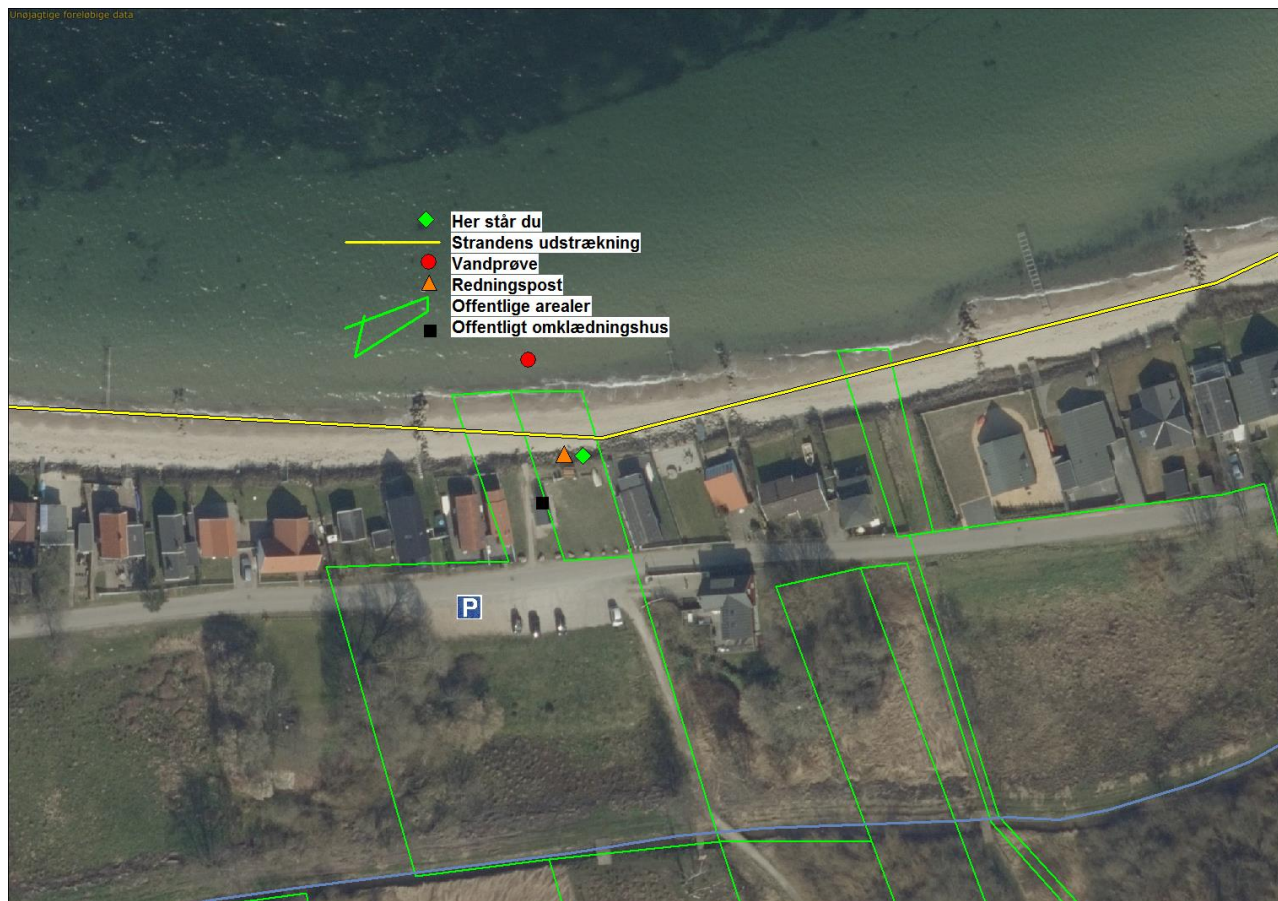
Figur 2: Kort over Dæmningen

Der er toilethus og plads til få biler ved den vestlige del af stranden ved Strandstiens asfalterede del. Der er opsat redningspost, to bænke samt to affaldsspande på det offentlige areal (Dæmningen 47-49), og en parkeringsplads er lige på den anden side af vejen. Der er badebroer med jævne mellemrum.
