# Badevandsprofil

Hvidovre Strand, Lodsparken i  
Hvidovre Kommune

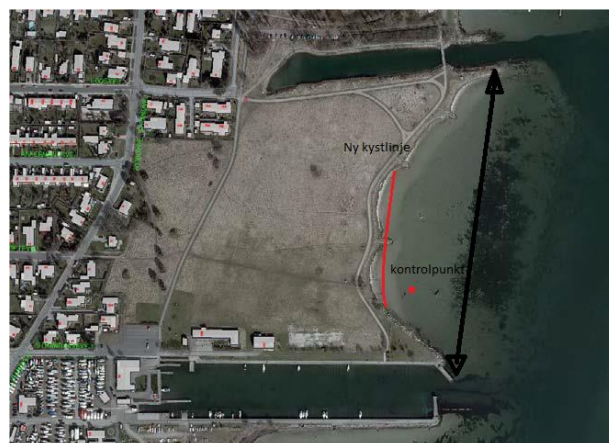
Hvidovre Strand blev anlagt i 2011. Selve stranden er ca. 300 meter lang og består af et område med udlagt sand i et par meters bredde. I 2017 er der mod syd etableret en bredere badestrand på en strækning på ca. 150 m. Her er kystlinjen fremrykket op til 12 m.

Sandbunden består af finkornet sand. 10 meter ude fra vandkanten er vanddybden ca. 0,75 meter og 20 meter ude er den ca. 1 meter. Ind mod land går terrænet lidt opad og over i græsareal med stier.

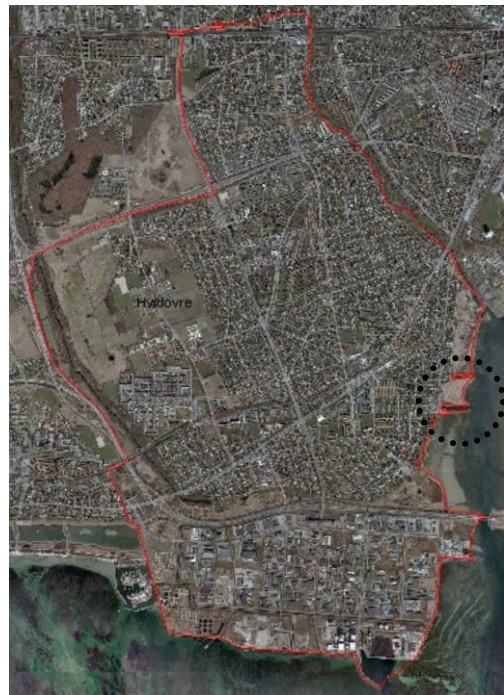
Hvidovre Strand ligger i Lodsparken, der er beliggende i den østlige del af Hvidovre Kommune ud mod Kalveboderne. Der er to adgangsveje til strandområdet, Lodsvej og Strandhavevej. Ved Strandhavevej er der parkeringsplads til de besøgende til strandområdet. I baglandet er der bymæssig bebyggelse.

Ca. 800 meter nord for strandområdet har Damhusåen /Harrestrup Å sit udløb. Tæt ved Damhusåens udløb ligger Damhusåens rensningsanlæg, beliggende i Københavns Kommune. Det rensede vand fra rensningsanlægget bliver ledt ud til Øresund gennem egen udløbsledning via Sjællandsbroens pumpestation.

Lodsparken er mod syd afgrænset af Hvidovre Lystbådehavn, mens den mod nord afgrænses af Mørtelrenden. Nord for Mørtelrenden fortsætter det grønne område over i Kystagerparken, der efter Damhusåens udløb bliver til Valbyparken.

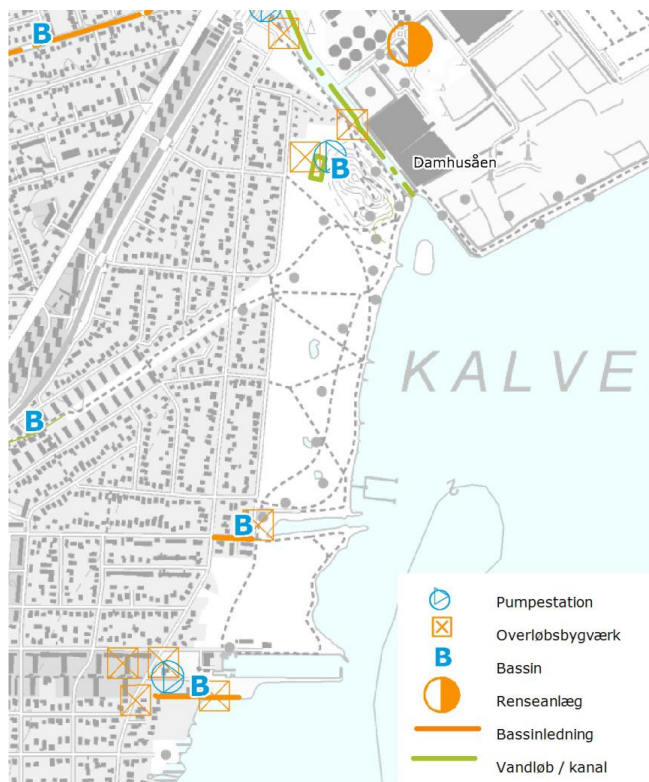
På det fælleskloakerede system er der anlagt overløbsbygværker, se placeringen på figuren til højre. Ved langvarig og kraftig regn kan der ske overløb af opblandet regn- og spildevand til Damhusåen og Kalveboderne. I tilfælde af overløb fra overløbsbygværkerne vil badevandskvaliteten blive påvirket i forhold til potentielle sygdomsfremkaldende bakterier samt med miljøfremmede stoffer af forskellig karakter.
