Badevandsprofil

Hesteskoen

VandMiljø, MEF

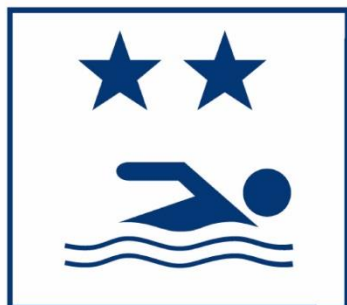
Badevandskvaliteten er god

Udmærket
God
Tilfredsstillende
Ring

Klassifikationen er foretaget på baggrund af data fra de sidste 4 års badevandsanalyser. Der findes 4 klassifikationer: udmærket, god, tilfredsstillende og ringe.

Badevandet er klassificeret som god.
