Badevandsprofil

Badevandsprofil for Sallingsund Camping

Morsø Kommune

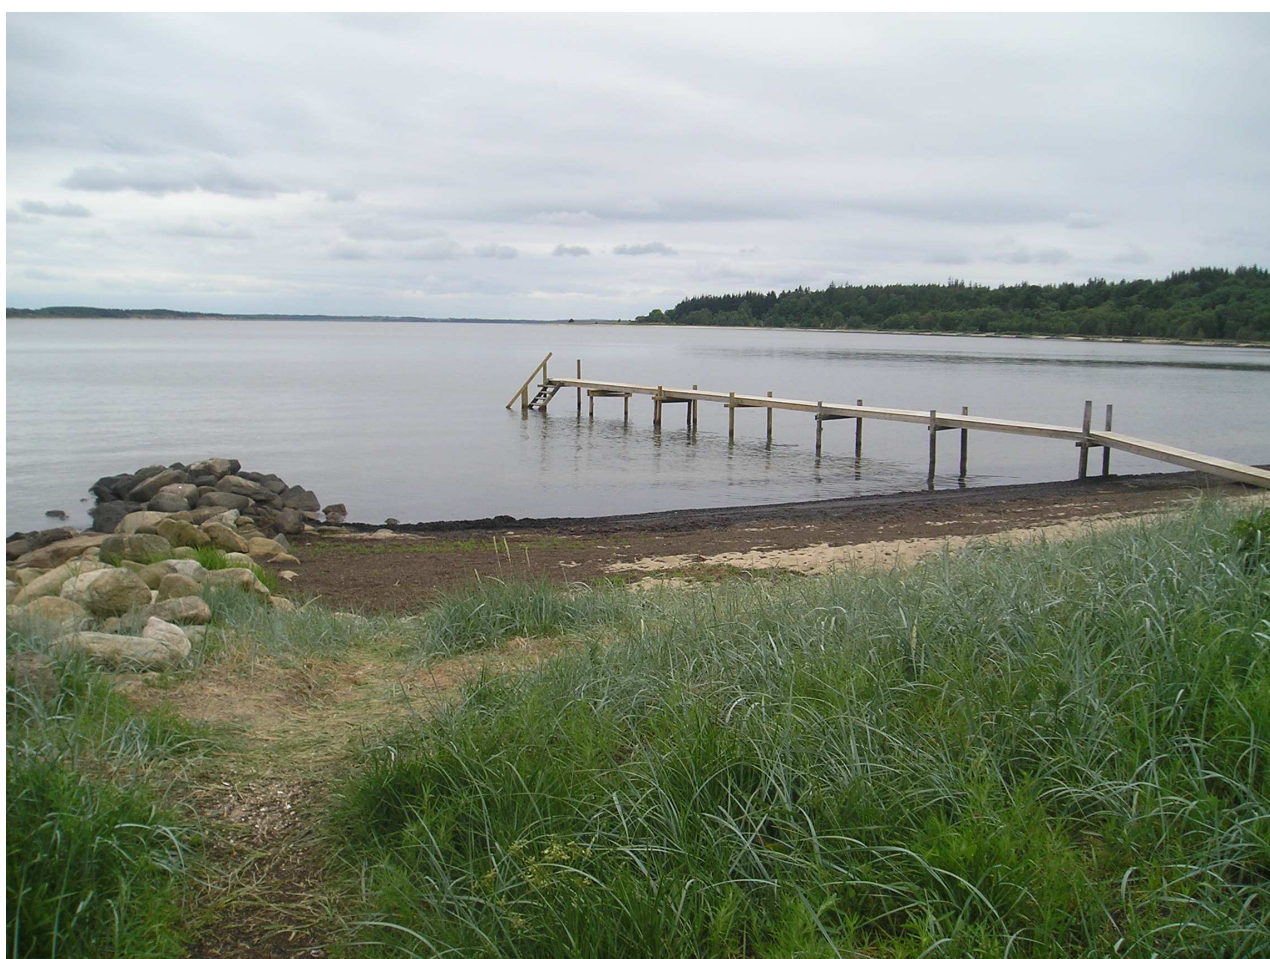
Figur 2: Billede fra stranden ved Sallingsund Camping med opstillet badebro.

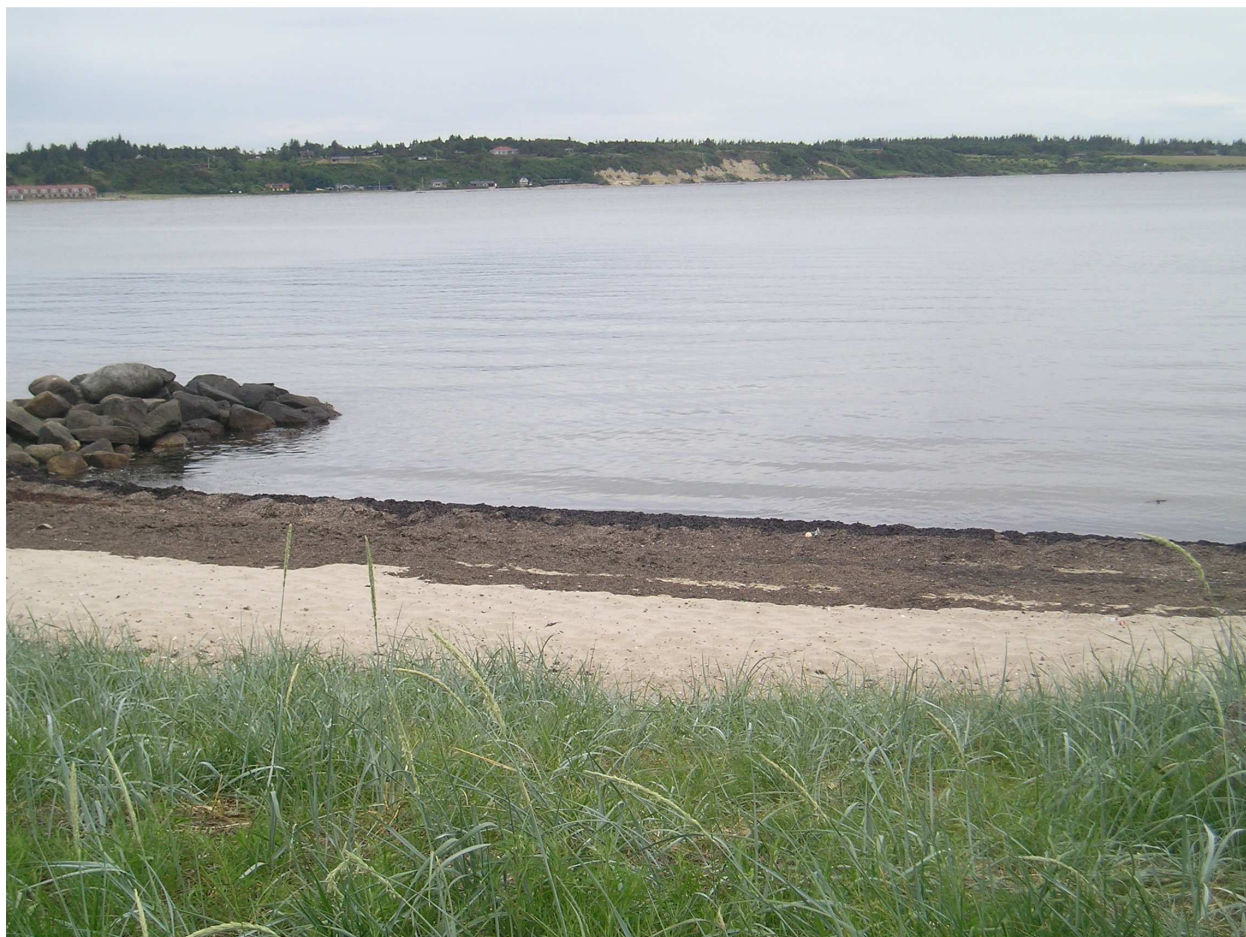
Figur 3. Billede af opskyllet tang på stranden.

Risikoen for opskylning af store mængder tang (makroalger) i vandkanten kan forekomme i perioder med kraftig pålandsvind. Kommunen forsøger at fjerne tangen hurtigst muligt fra stranden.

Det frarådes at bade i nærheden af store mængder tang, da samlinger af planter kan fremme vækst og forlænge overlevelse af bakterier. Lad ikke børnene lege i nærheden af det opskyllede tang. Dette skyldes bl.a., at der kan dannes giftstoffer i rådende tang og at tangen kan indeholde sygdomsfremkaldende bakterier.
