Fredericia Kommune	Badevandsprofiler
	Revideret 1. juli 2014/km107

Erritsøhus Strand

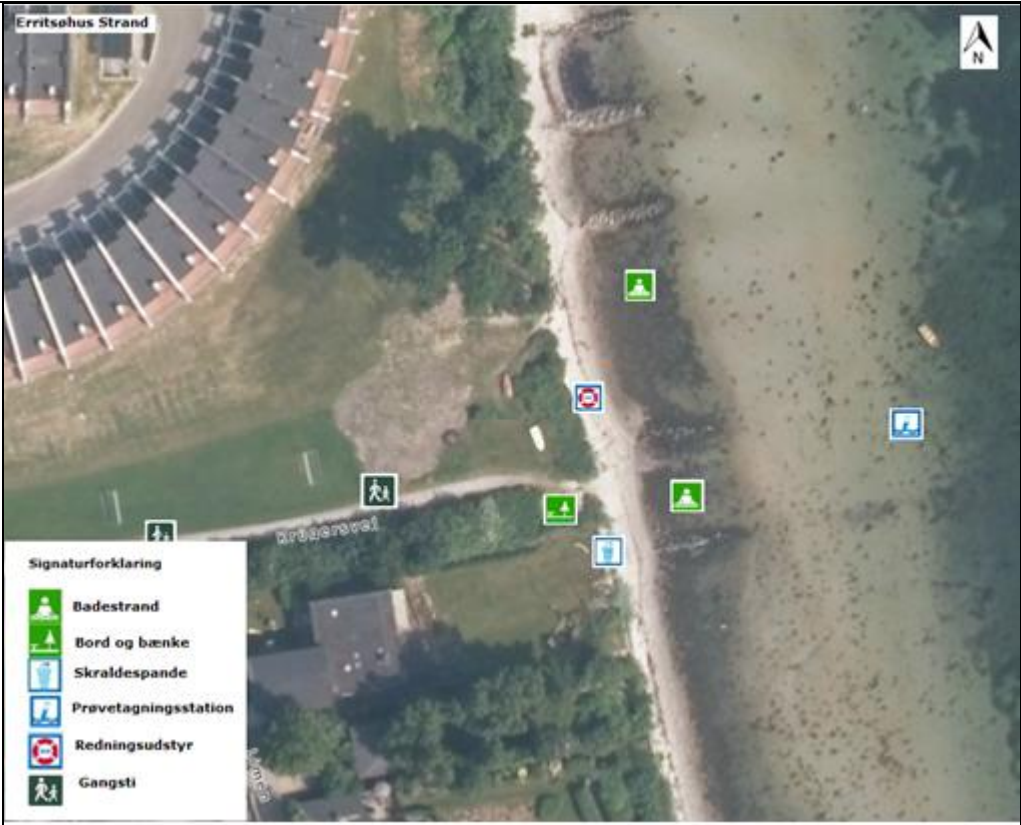
<p>der kan i princippet bades langs hele strands strækning.</p> <p><u>Faciliteter:</u></p> <ul style="list-style-type: none"> • Bord-bænke • Redningskrans • Skraldespande <p>På stranden skal hunde holdes i snor i perioden fra 1. april til 30. september og efterladenskaber skal fjernes.</p>
Adgangsforhold	Der er gangsti via Krügersvej til badeområdet. Der er ingen parkeringsmuligheder.
Vanddybder og bundforhold	Lavvandet. Vandet er ca. 2 m dybt indtil 100 m fra kysten. Der er fin sandbund.
Kort

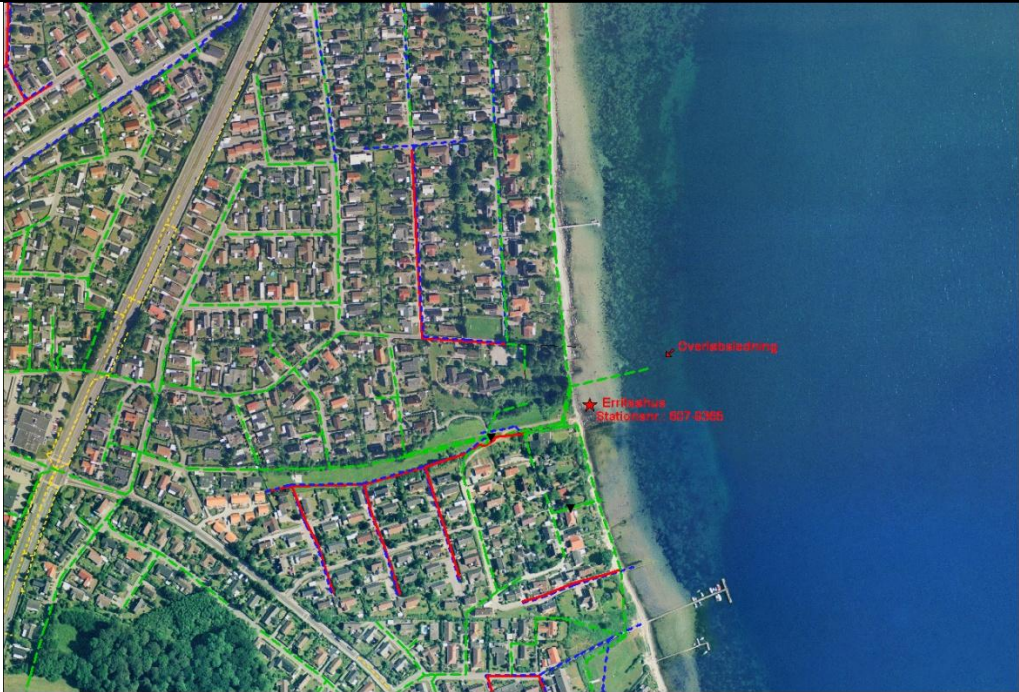
<p>Erritsøhus Strand ligger i hovedvandoplandet Lillebælt/Jylland og i vandområdet Nordlige Lillebælt.</p> <p>Stranden ligger tæt ved boligområdet. Boligområdet er fælleskloakeret (markeret med rødt), hvilket betyder, at spildevand og regnvand ledes til centralrenseanlæg i en fælles kloakering og separat kloakeret (markeret med grønt), hvor spildevand og regnvand er opdelt i hver sin kloakering. Spildevandet pumpes ind til Fredericia centralrenseanlæg. I umiddelbar nærhed af badestedet er der en overløbsledning på fælleskloakeringen med udløb til Lillebælt. Der kan være overløb af fortyndet spildevand fra dette udløb ved kraftig regn. Ligeledes er der højere op i oplandet til Erritsø Bæk adskillige overløbsbygværker fra fælleskloak. Antal overløb fra overløbsbygværker reduceres via klimatilpasningsprojekter. Forurening fra overløbsledningen vurderes ikke at udgøre en risiko, da badevandsanalyserne viser, at der ikke forekommer forurening af badevandet.</p> <p>I spildevandsplan 2013-2017 er der planlagt at gøre en aktiv indsats for at sikre den bedst mulige badevandskvalitet overalt, hvor denne er påvirket af udledninger fra kloakken (spildevand) og regnvandsledningerne (regnvand).</p>
