Badevandsprofil – Granhaugen 2019

Stranden ved Granhaugen er en del af strandene i den nordlige del af Køge Bugt.

Medlemsstat	Danmark
Kommune	Greve
DKBW Nr.	DKBW128
Station Nr.	453
Station Navn	Granhaugen
DKBW Navn	Granhaugen
Hydrologisk reference	7127M
UTM x	708381
UTM y	6164066
Reference net	EUREF89
UTM-zone	32

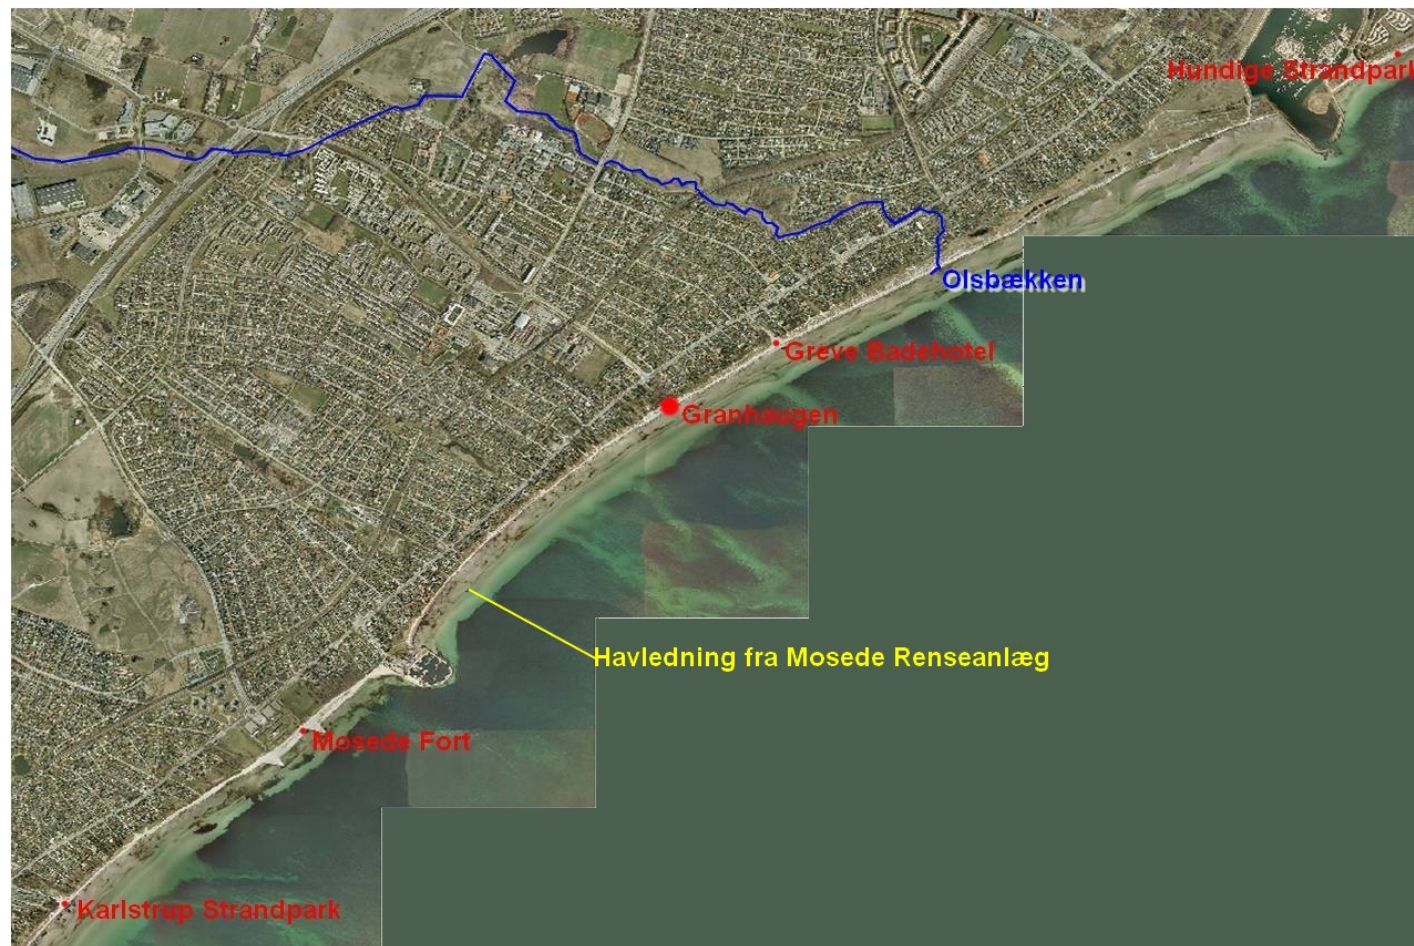
På kortet er Greve Kommunes badevandsstationer røde prikker, udledning fra Mosede Rensningsanlæg gul og Olsbækken med blåt.

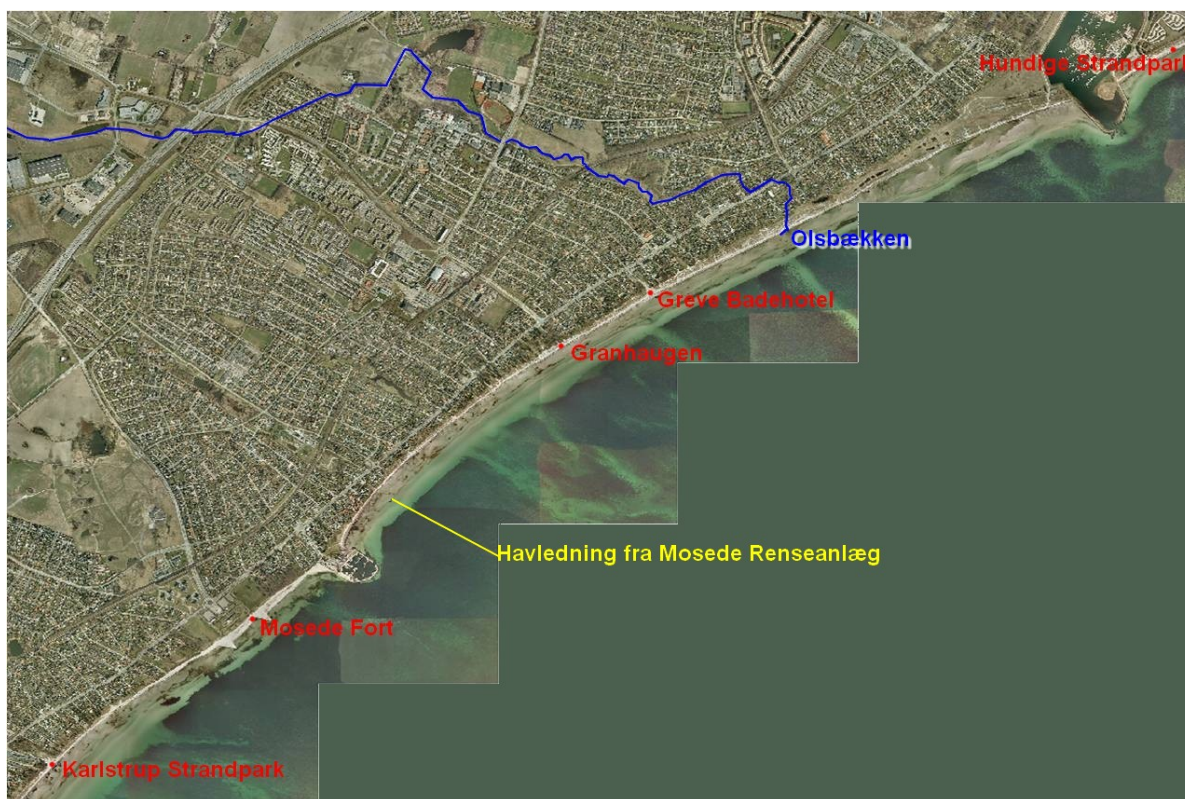
Ovenstående kort giver et overblik over Greve Kommunes badevandsstationer (rød markør), Olsbækken (med blå) og endelig placeringen af Mosede Renseanlægs havledning, der ender godt 700 meter ude i bugten (gul).

- Lille Vejleå og Olsbækken
- Havnene
- Overløb fra Spildevandcenter Avedøre
- Udledning fra Spildevandscenter Avedøre samt Mosede og Solrød Renseanlæg.
