Badevandsprofil for Sillerslev Havn

Morsø Kommune

Medlemsstat	Danmark
Kommune	Morsø Kommune
DKBW Nr.	244
Stationsnummer	L25
Stationsnavn	Sillerslev Havn
DKBW Navn kort	Sillerslev Havn
Hydrologisk Reference	-
UtmX	483559
UtmY	6282002
Reference Net	EUREF89
UTMZone	32
Opdateret	Oktober 2016

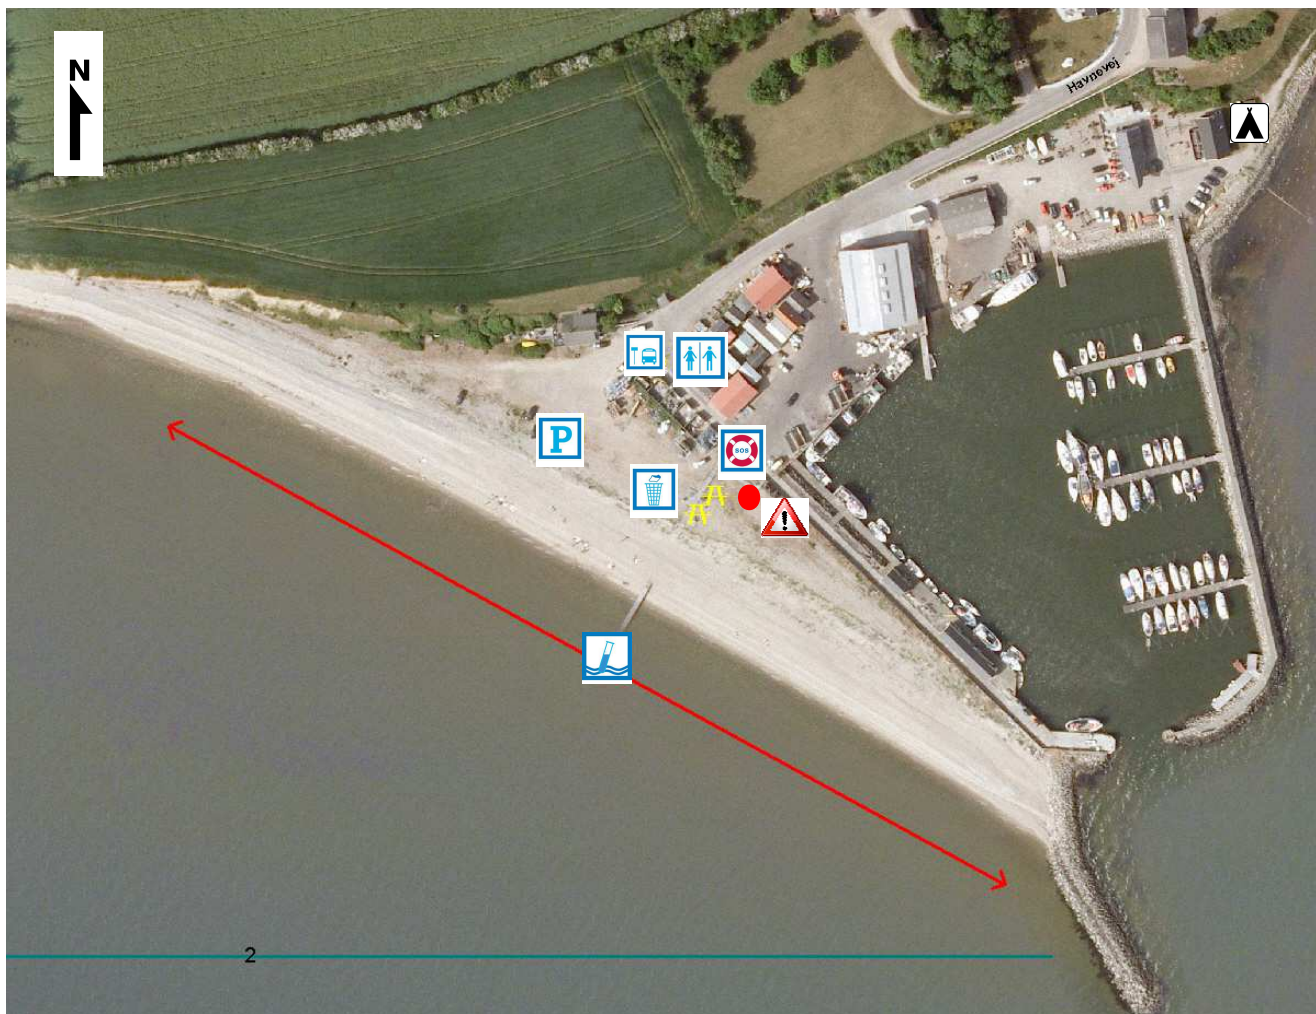
Her står du		Parkeringsplads
	Varsling ved forringet badevandskvalitet		Prøveudtagningspunkt
	Livredningsudstyr		Toilet
	Skraldespande		Shelter
	Bus

Figur 1: Oversigtskort over stranden ved Sillerslev Havn. Stranden er ca. 300 meter lang og udstrækningen er markeret med den røde pil. I vandet ses hvor 2-meter dybden går.

Vanddybden ud for stranden varierer meget i forhold til, hvor på stranden man befinder sig. Tættest ved molen skal man kun ca. 40 meter ud fra kysten før vanddybden bliver 2 meter, mens man længst væk fra molen skal ca. 200 meter ud fra kysten før vanddybden bliver 2 meter. Dybdeforholdene ud for stranden kan i øvrigt ses på figur 1.

Badende ved stranden bør dog altid være opmærksom på, at pludselige forureninger af badevandet kan opstå i forbindelse med f.eks. uheld fra skibe, lystbåde og kloakledninger m.v.. Hvis Morsø Kommune modtager oplysninger om forurening, der kan påvirke badevandet eller skade de badendes sundhed, vil kommunen varsle om dette på skiltet ved stranden (figur 1, oversigtskort) og på kommunens hjemmeside: www.morsoe.dk.
