Badevandsprofil

Strandskovvej S

Dato: 20. september 2011

Nyborg
KOMMUNE

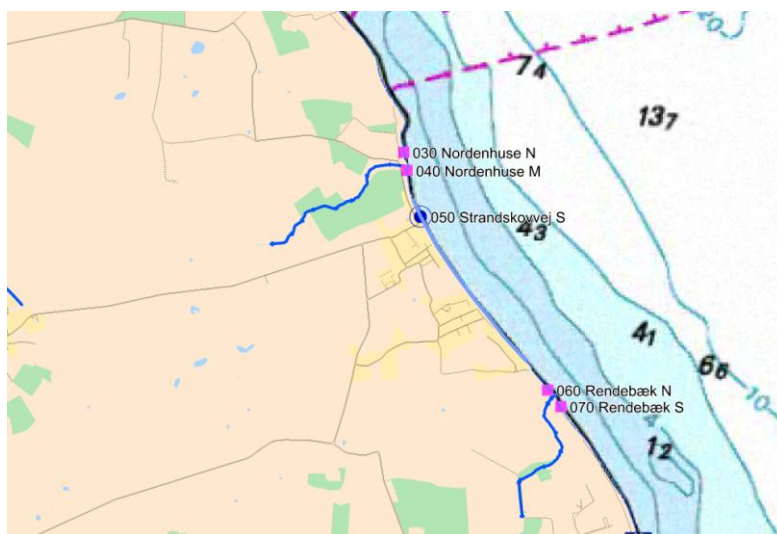
Vanddybder:

Ved Strandskovvej S opnås vanddybder >2m efter ca. 200 m.

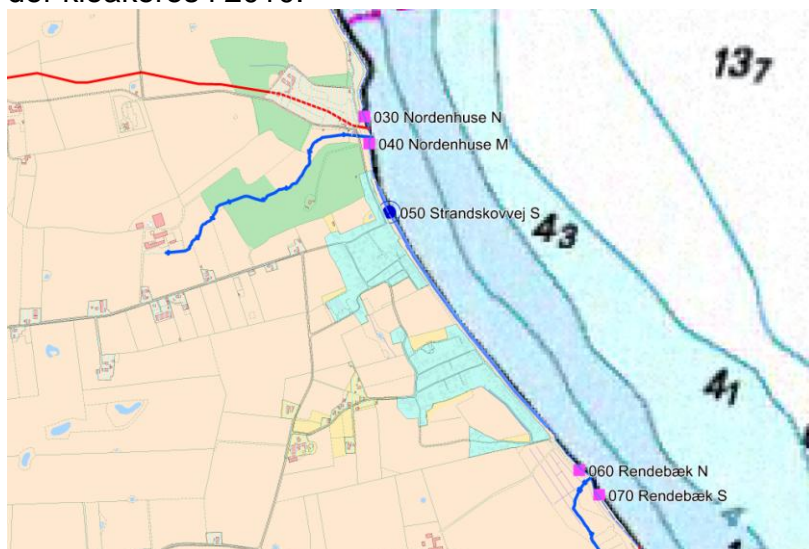
Det nære opland bag stranden er landsbyen Nordenhuse og Drejet. Disse udgør ikke en risiko for fækal forurening ved Strandskovvej S. Begge byer er spildevandskloakeret (lyseblå markering) og kloakledninger er upåvirket ved kraftigt regn, da regn afledes lokalt ved nedsivning på ejendommene. Lyseblå lodret skravering er områder der kloakeres i 2010.
