Badevandsprofil - Klintsø Stranden

Klassifikation - Udmærket	Odsherred Kommune Center for Miljø og Teknik Nyvej 22 4573 Højby Tlf: 59 66 66 66 E-mail: vand@odsherred.dk Hjemmeside: www.odsherred.dk
---------------------------	---

Medlemsstat	Danmark
Kommune	Odsherred Kommune
DKBW nr.	1210
Station nr.	27
Station navn	Klintsø kanalstranden
DKBW navn kort	Klintsø kanalstranden
Hydrologisk reference	M
UtmX	662.588
UtmY	6.203.493
Reference net	EUREF89
UTM zone	32

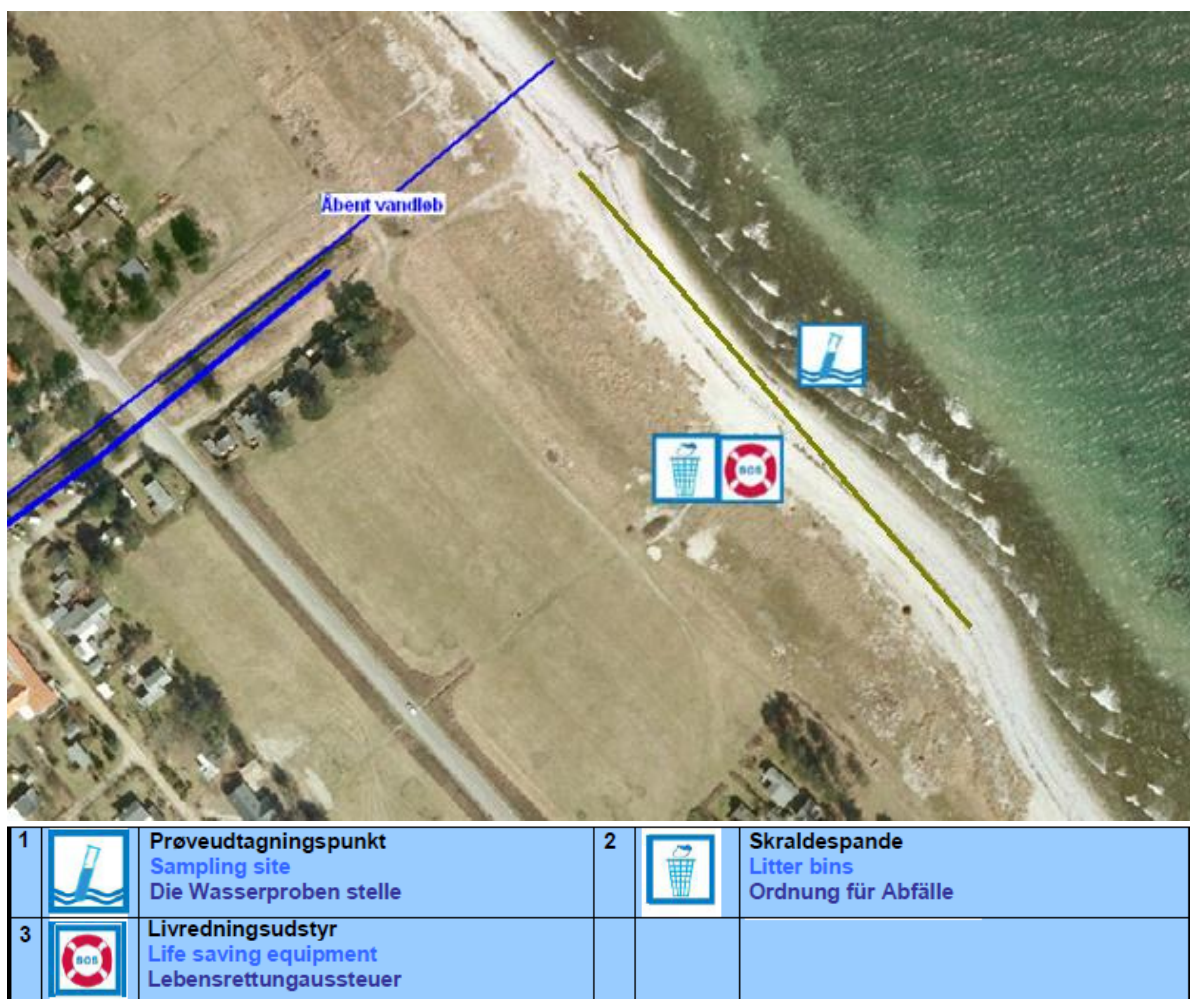
Fig. 1. Oversigtskort over Klintsø kanalstranden, med information om diverse faciliteter.

Badestedet er beliggende ud til Nyrup Bugt, ved Klint. Her findes en stenstrand og strandens udstrækning fremgår af kortet nedenfor (Fig. 1). Stranden er ca. 200 meter lang og består af et område af sten der er ca. 20 meter bredt. Der er, for enden af broen, over 1 meter til bunden og der er 250 meter til 2 meters dybde (aflæst på søkort).

Man kommer til badestedet ved at køre ud af Rosenvangen Nord nr.12-20. Badestedet findes ved at gå ned langs åen og ud til vandet, herefter er der 100-150 meter hen til badebroen. På/ved badestedet findes skraldespande, bænke, bålplads og en redningspost. Der findes ingen parkeringsplads.

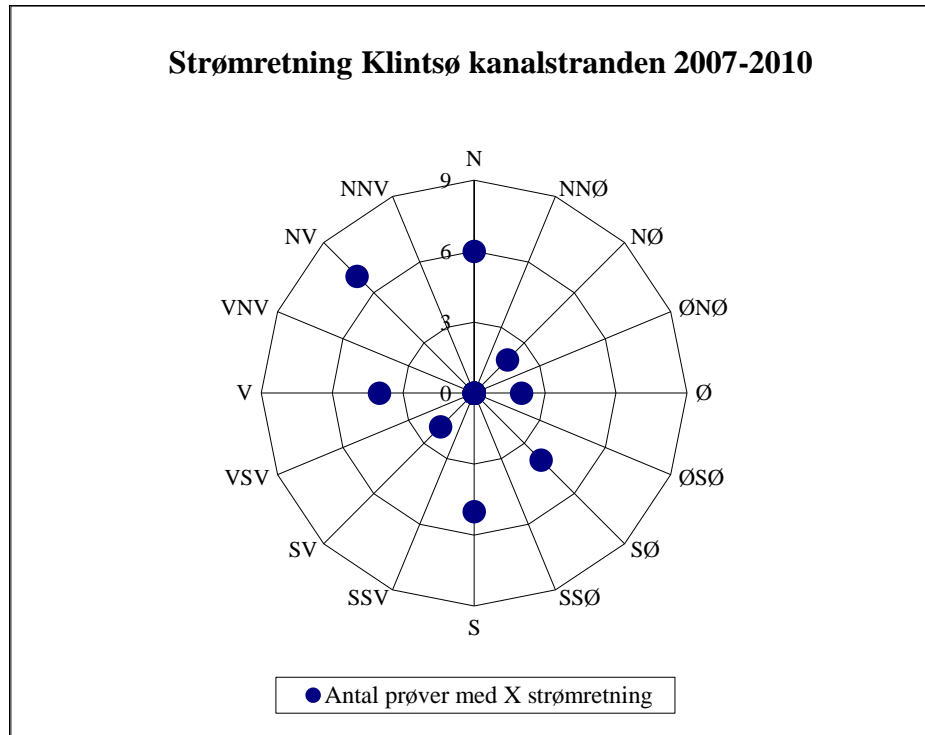
Fig. 2. Grafisk fremstilling over de registrerede strømretninger fra 2007-2010

Strømretningen er meget varierende, men kommer oftest fra nord-nordvest (Fig. 2).

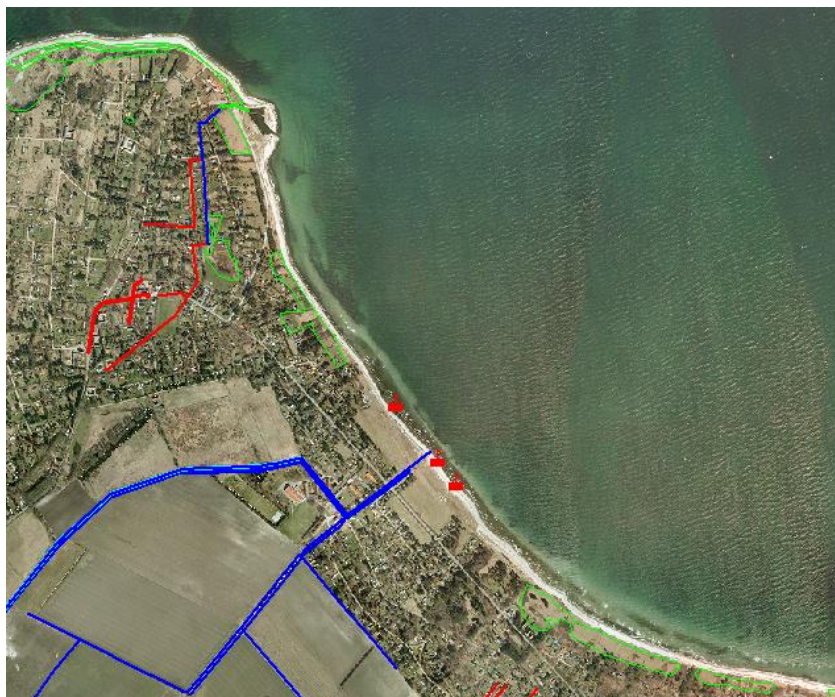
Fig. 3. Oversigtskort over de registrerede udløb i nærheden af badestedet

Klintsø-landkanalen udløber tæt ved badestedet. Dette udløb tilføres rensed spildevand fra Nyrup Renseanlæg. Derudover ligger de tætteste udløb godt 1 km nordvest for badestedet og 1,5 km sydøst for.
