Badevandsprofil

Badevandsprofil for Sandersvig Strand Nord, Knud

Haderslev Kommune

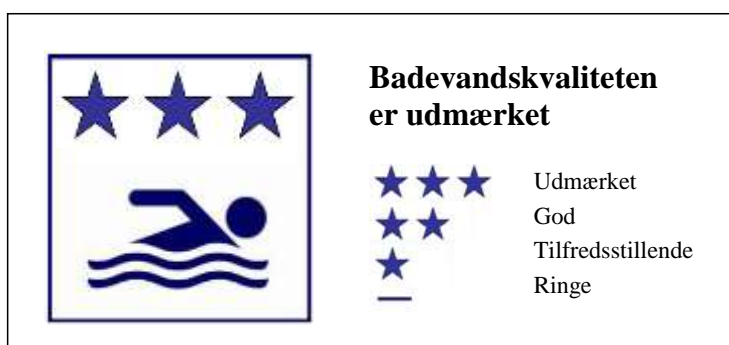
Badevandet ved Sandersvig Strand, Nord er klassificeret: **Udmærket**

Klassifikationen er beregnet på basis af kontrolprøver udtaget jævnligt i perioden 2012-2015. Strandens klassifikation revideres hvert år inden badevandssæsonens start.
